# Barbra Rings veg 3 2407 ELVERUM

## Tilstandsrapport Eierskifte

Boligtype: Enebolig

Byggeår: 1983

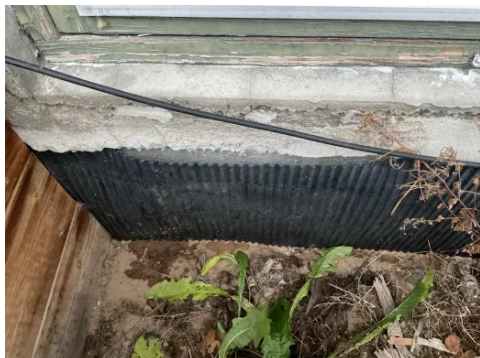
Manglende topplist.

Grunnmursplasten og topplisten har varierende utførelse. Listene er mangelfulle og løse flere steder.

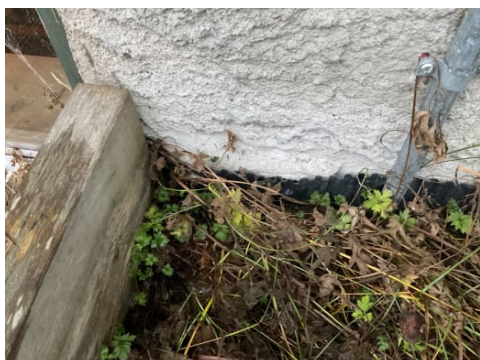
Manglende topplist.

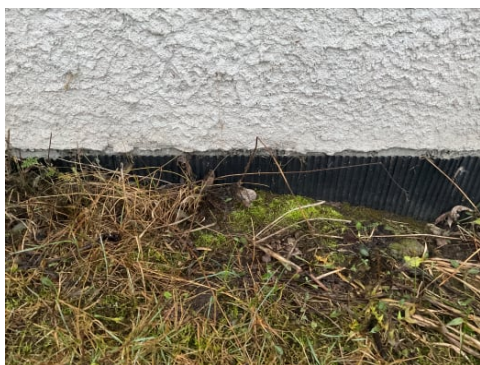
Manglende topplist.

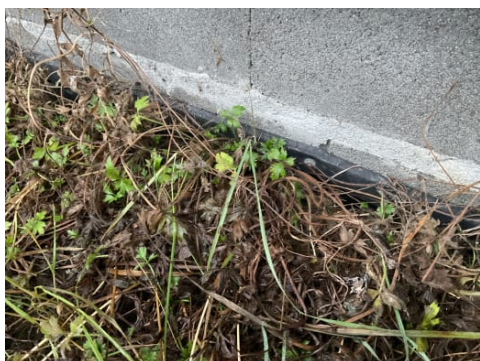
Løs topplist.

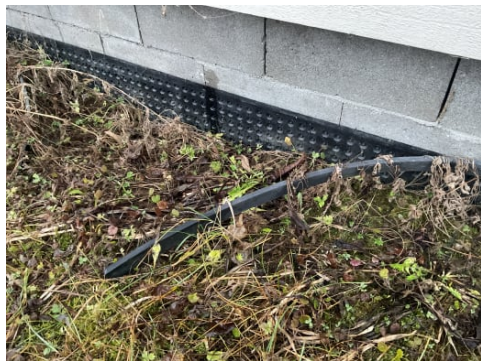
Løs topplst.

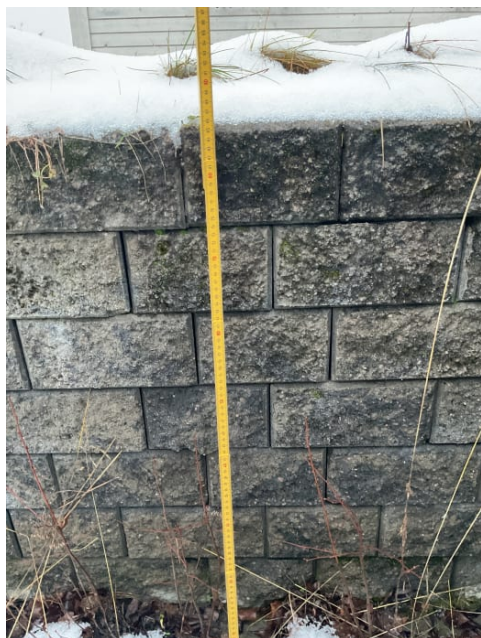
Høyde støttemur.

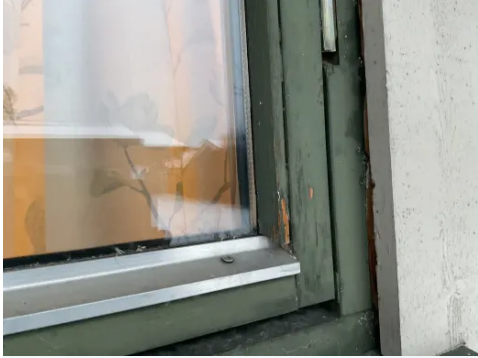
Værslitte vinduer.

Overflatebehandlinger må påregnes.

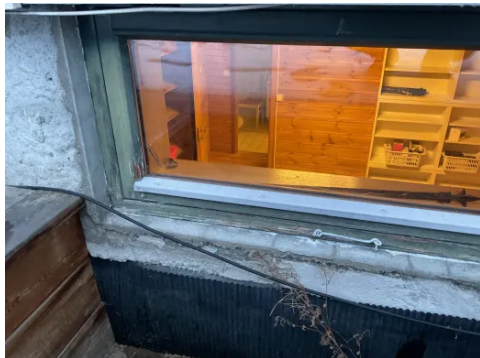
Værslitt vindu.

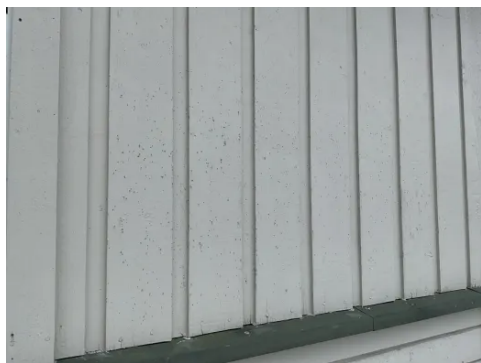
Svertesopp.

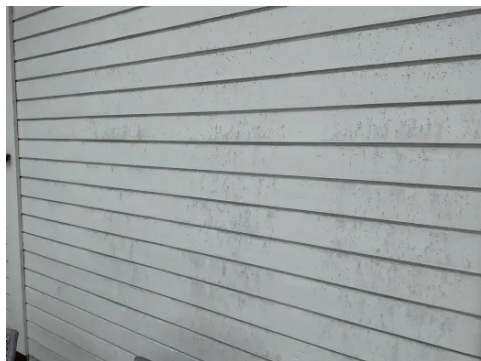
Svertesopp.

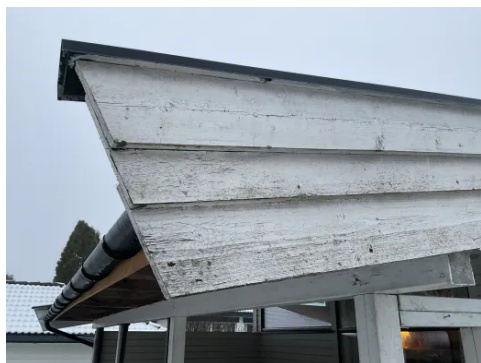
Svertesopp.

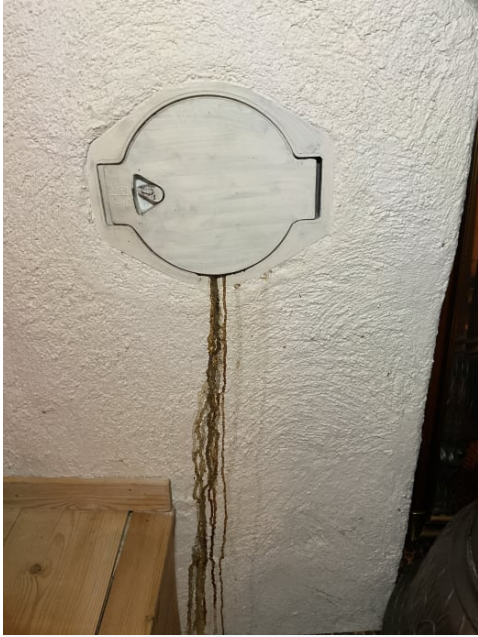
Rennmerker fra sotluke i kjeller.

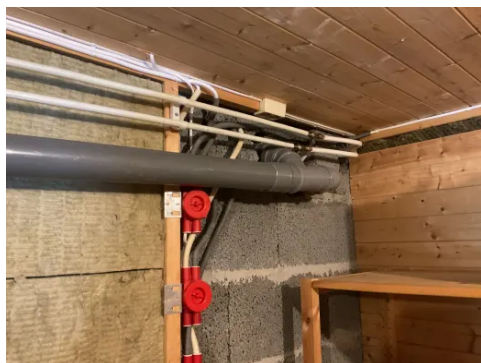
Vannrør.

Deler av vannrør er fra byggeåret, og har nådd en alder hvor det vil være økt risiko for lekkasjer.

Rørstrekk som går langs yttervegg er utsatt for frost.

På Vannrør fra byggeår kan det oppstå lekkasjer, anbefales at disse blir byttet

Vannrør må isoleres i kalde rom for å unngå frost og kondens.

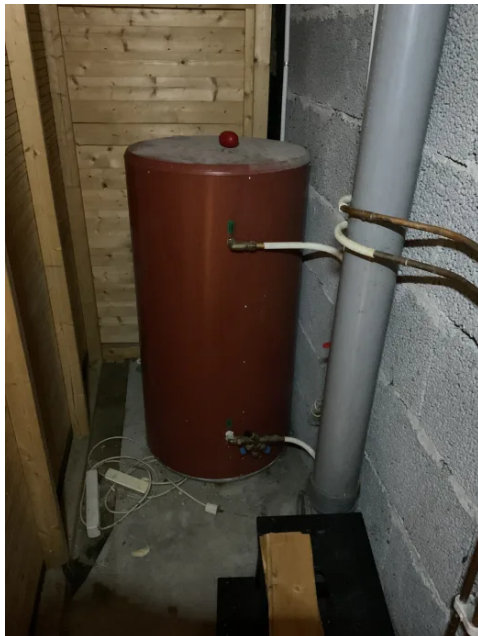
Varmtvannsbereder.

En utskifting av bereder som følge av oppnådd alder/( over 20 år) er påregnelig.

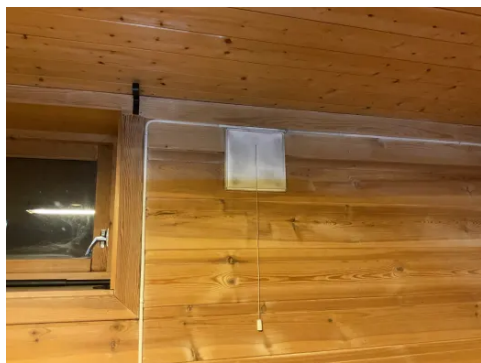
Klaffventil i kjeller.

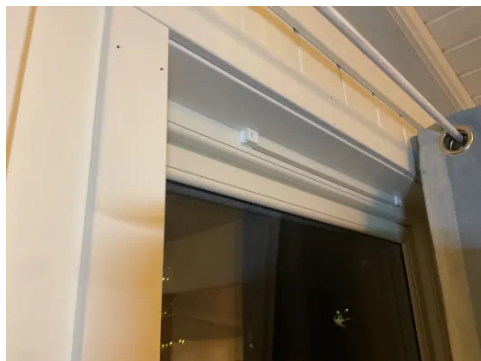
Ventil i vindu.

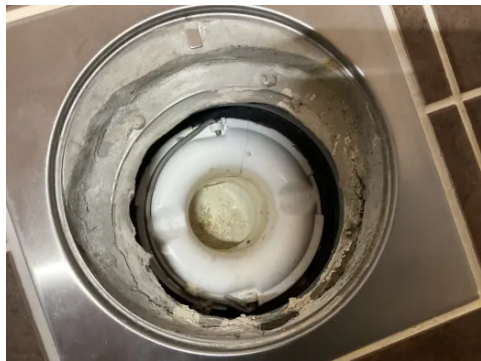
Sluk i dusj.

Gulvet er flatt og stedvis motfall, lokalt fall i dusjnisje. Manglende og delvis motfall i gulv medfører at lekkasje- og sølevann ikke ledes til sluk, noe som øker risikoen for fukt- og vannskader i gulv- og veggkonstruksjoner.

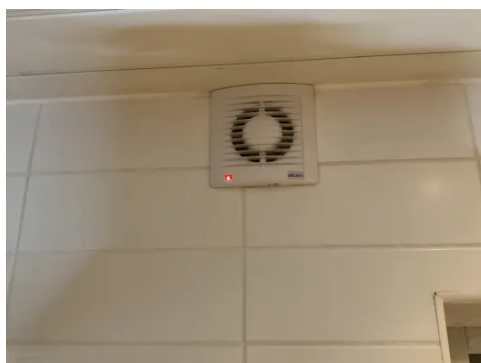
Avtrekksvifte.

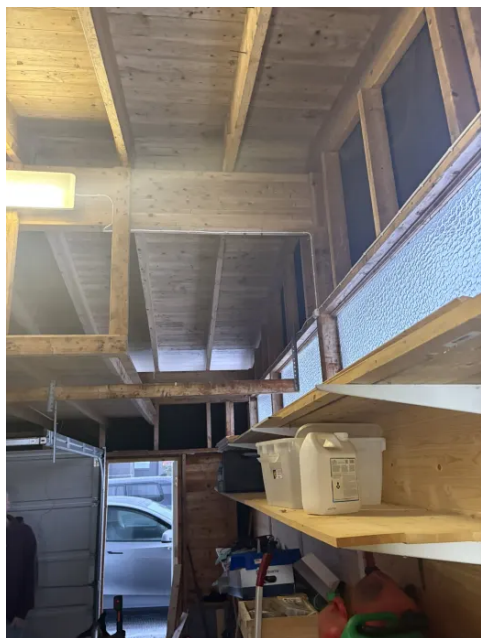
Manglende tetting.

Tetting mot skadedyr anbefales.

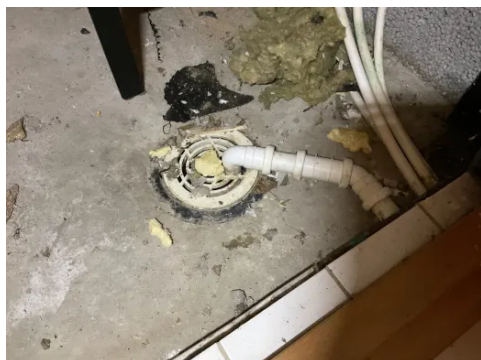
Sluk i teknisk rom med avløp fra bad.
