Barbra Rings veg 3, 2407 ELVERUM

**Familievennlig enebolig med bla.  
2 fine stuer, 2 og 2 bad. Solrik  
terrasse og hage med lekestue.  
Inntilbygget garasje. Bod**

| Tilstandsrapport ..... | 39 |

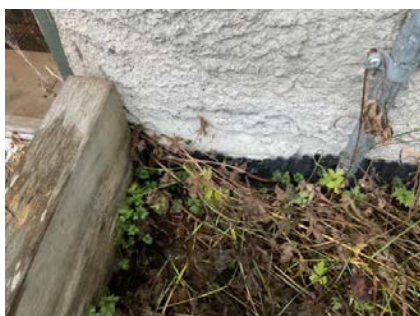
Manglende topplist.

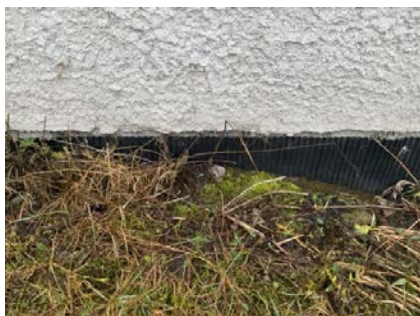
Manglende topplist.

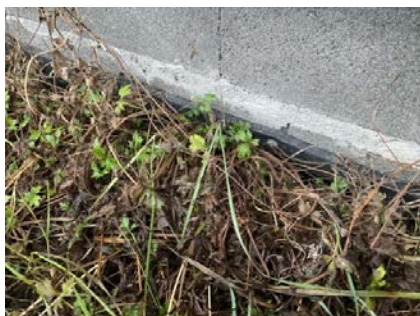
Løs topplist.

Grunnmursplasten og topplisten har varierende utførelse. Listene er mangelfulle og løse flere steder.

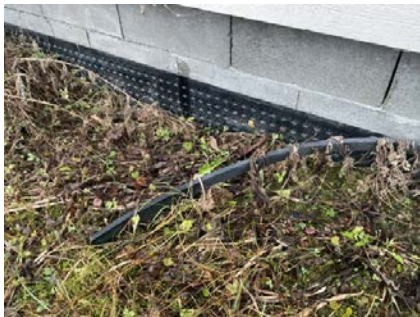
Løs topplst.

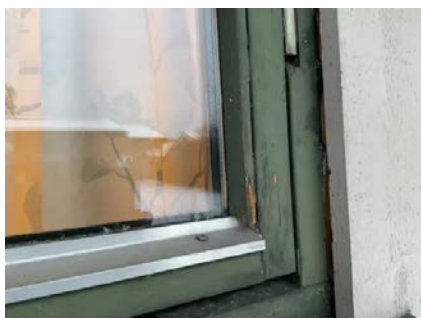
Værslitte vinduer.

Karmer er værslitte. Værslitte karmer har redusert beskyttelse mot fuktpåvirkning, noe som øker risikoen for råte, og behov for reparasjon eller utskifting.

Overflatebehandlinger må påregnes.

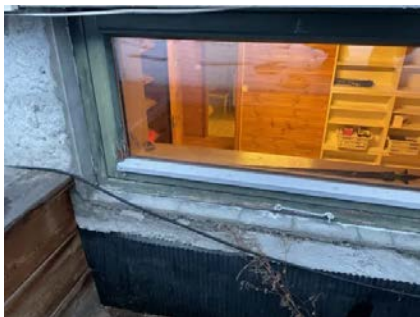
Værslitt vindu.

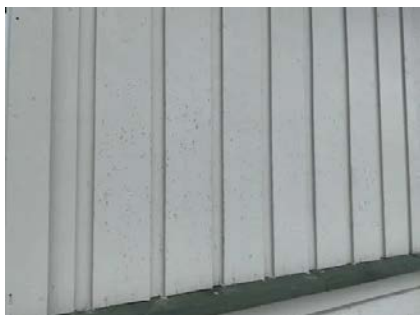
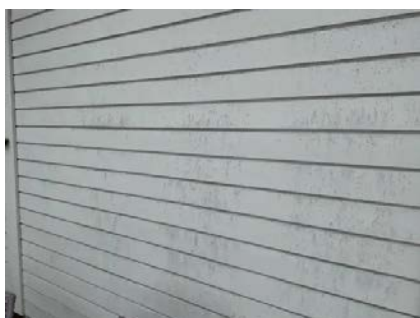
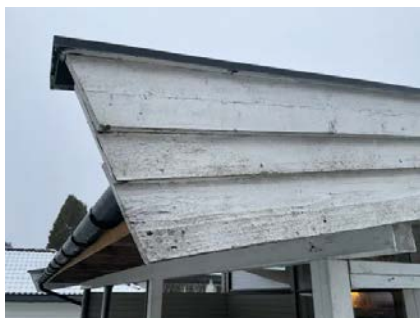
Svertesopp.

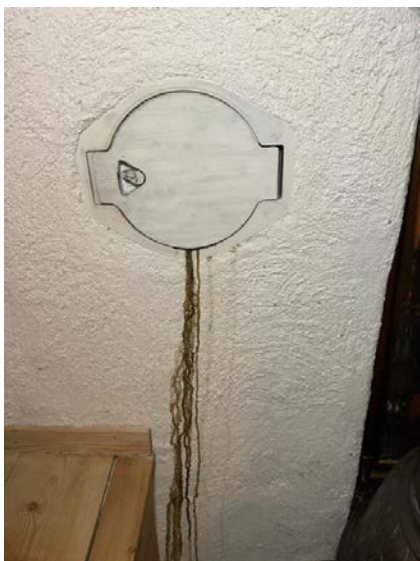
Rennmerker fra sotluke i kjeller.

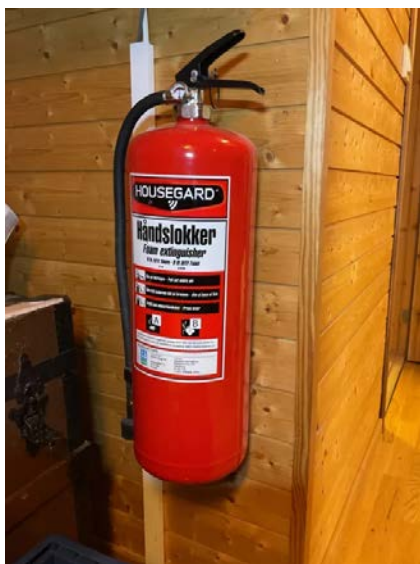
Brannslukkere er eldre en 10 år

Brannslukker.

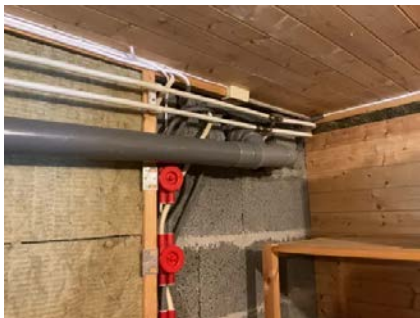
Vannrør.

| Deler av vannrør er fra byggeåret, og har nådd en alder hvor det vil være økt risiko for lekkasjer. | |
| Rørstrekk som går langs yttervegg er utsatt for frost. | |

| På Vannrør fra byggeår kan det oppstå lekkasjer, anbefales at disse blir byttet | |
| Vannrør må isoleres i kalde rom for å unngå frost og kondens. | |

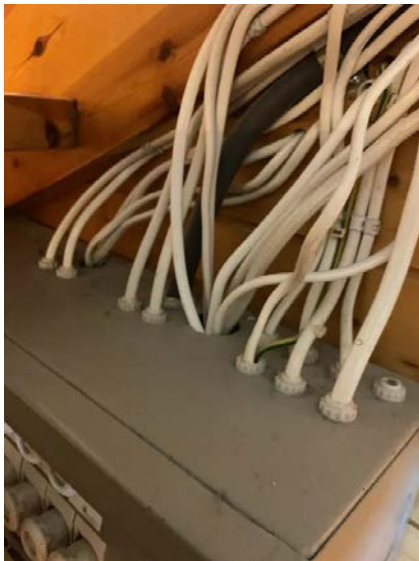
Utette gjennomføringer.

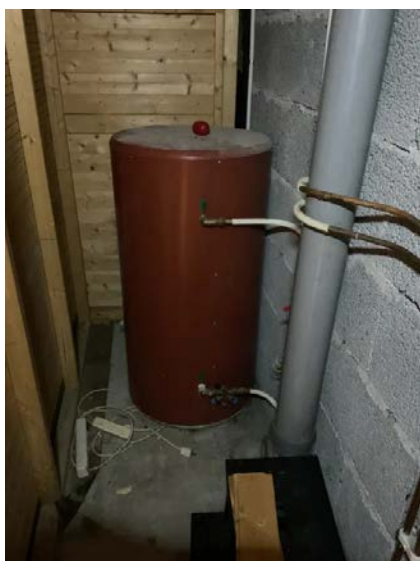
Varmtvannsbereder.

En utskifting av bereder som følge av oppnådd alder/( over 20 år) er påregnelig.

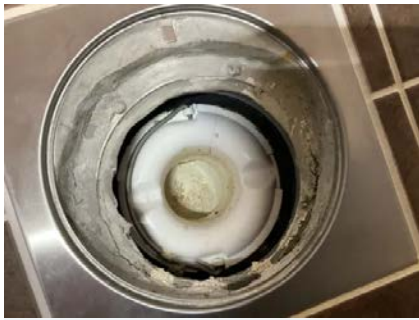
Sluk i dusj.

Gulvet er flatt og stedvis motfall, lokalt fall i dusjnise. Manglende og delvis motfall i gulv medfører at lekkasje- og sølevann ikke ledes til sluk, noe som øker risikoen for fukt- og vannskader i gulv- og veggkonstruksjoner.

Lokal utbedring ved terskel anbefales, for å hindre eventuelt lekkasje vann i å renne til tilstøtende rom.

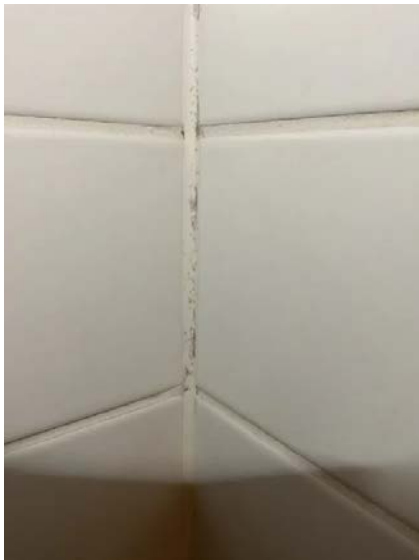
Svertesopp i dusj.

Skadede fliser og svertesopp i silikon indikerer fuktpåvirkning og kan redusere overflatenes levetid samt gi økt vedlikeholdsbehov.

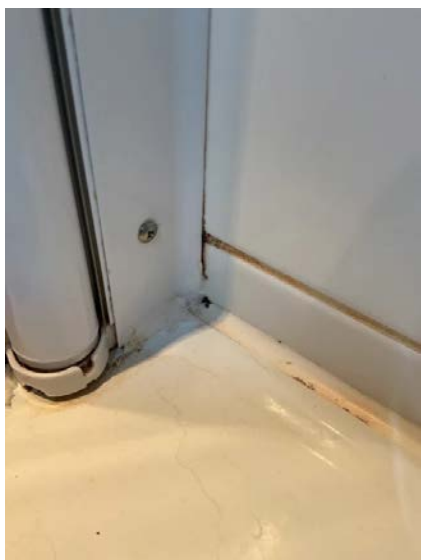
Svertesopp.

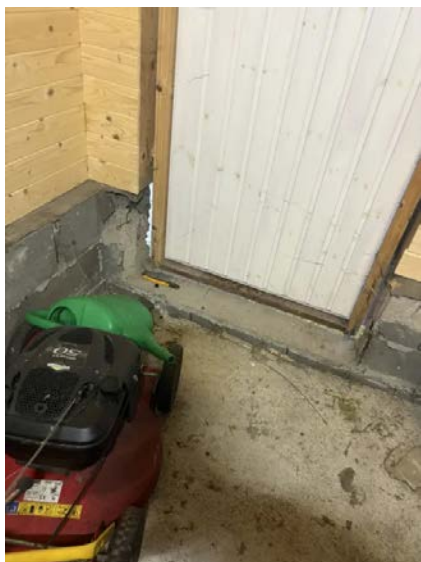
Manglende tetting.

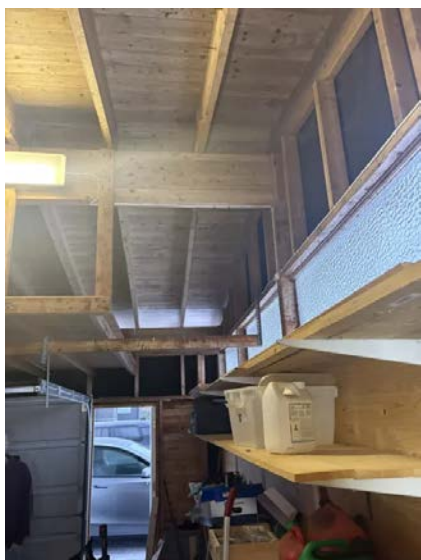
Manglende tetting.
