Trollvikveien 199, 9307 FINNSNES

**Stor og innholdsrik familiebolig i  
Trollvika med flere soverom og  
integreert garasje med elbil-lader.**

# Tilstandsrapport

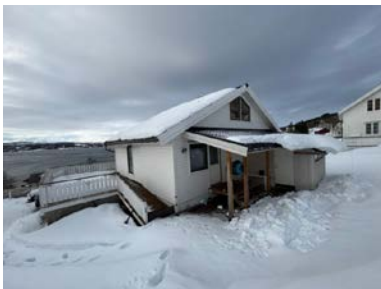
Det er ikke montert snøfangere på takoverbygget på baksiden.

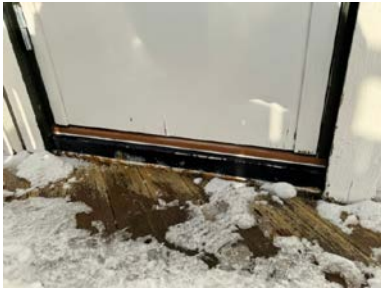
Avvik: Balkongdøren til stuen har synlige tegn på slitasje fra vær og vind. Balkongdøren på baksiden tetter ikke tilstrekkelig mellom dør og karm.

Værslitt dør.

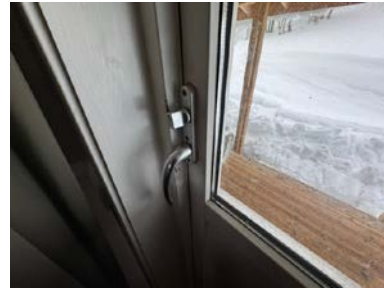
Det er ikke tett mellom dør og karm.

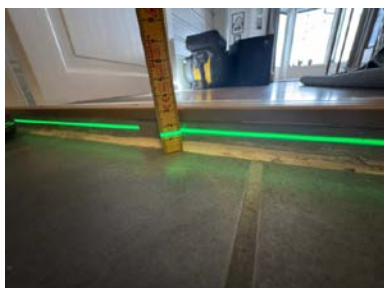
Måling ved dør.

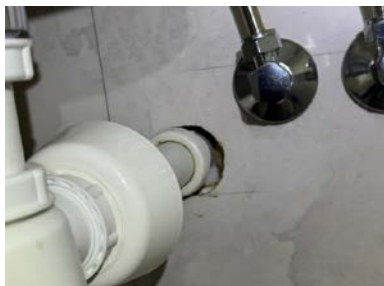
Utett rørgjennomføring.

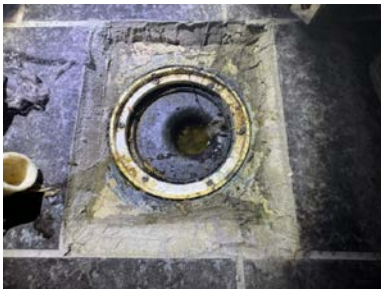
Plastluk plassert under badekaret.

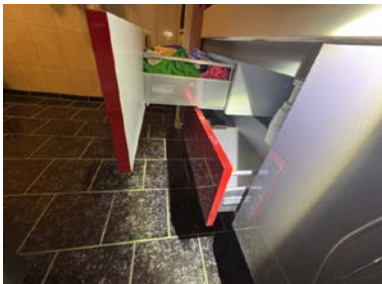
Det er ikke mulig å dra ut nederste skuffen.

Vannlåsen bør ombygges eller flyttes slik at skuffen kan benyttes som tiltenkt. Konsekvensen av dagens løsning er redusert funksjonalitet og mulig økt slitasje på innredningen.

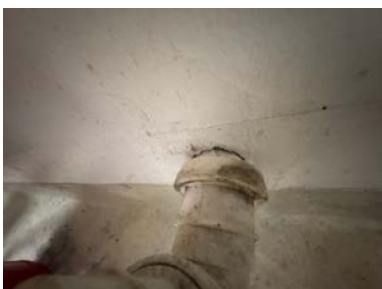
Eksempel på utetthet.

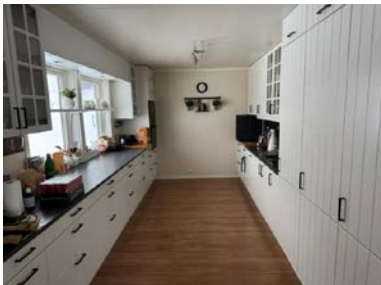
Kjøkkenet har innredning med profilerte fronter. Benkeplaten er av laminat. Det er integrert kjøleskap, fryseskap, oppvaskmaskin, platetopp, mikrobølgeovn og stekeovn. Platetoppen har en liten skade. Innredningen har normal slitasje, og det anbefales at frontene justeres.

Kjøkkeninnredningen.

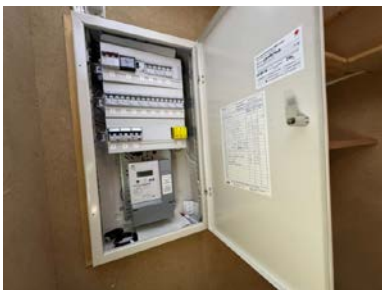
Sikringsskapet.

**Ja** Det anbefales at det gjennomføres el-takst på anlegget slik at hele anlegget er gjennomgått etter NEK 405-20. Årsaken til anbefalingen er at det er utført arbeider på det elektriske anlegget som mangler dokumentasjon samt at det ut fra alderen på anlegget og dets komponenter vil være avvik som en bygningssakkyndig ikke vil avdekke ved visuell kontroll. En eltakst skiller seg fra elkontroll ved at eltakst også kan omhandle økonomiske forhold. En eltakst vil ha som formål å sette en økonomisk kostnad for å korrigere en uønsket tilstand på det elektriske anlegget. Bestemmelsene i Avhendingslova til dokumentasjon av tilstand har blitt skjerpet. Både selger og kjøper vil derfor dra stor nytte av å ha en uholdt rapport fra sertifisert fagperson å unngå fremtidige konflikter.
