Nøkkelinformasjon

Sjarmerende enebolig med anneks | Usjenert beliggenhet | Helhetlig oppgradert 2010

Tilstandsrapport

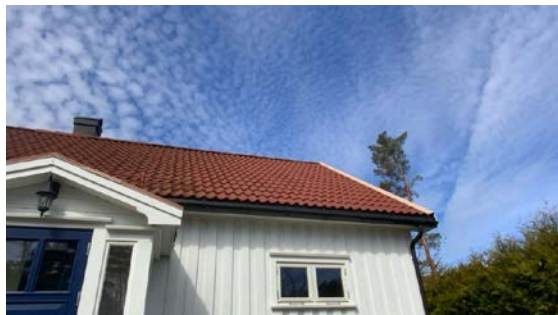
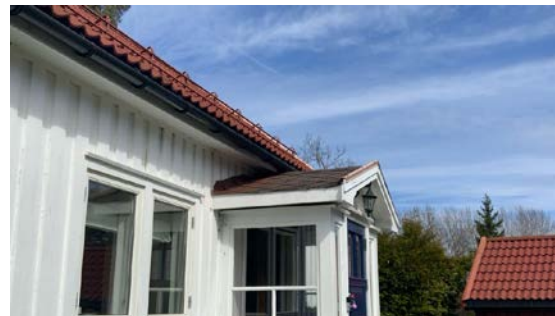
Gammel shingel på vindfang.

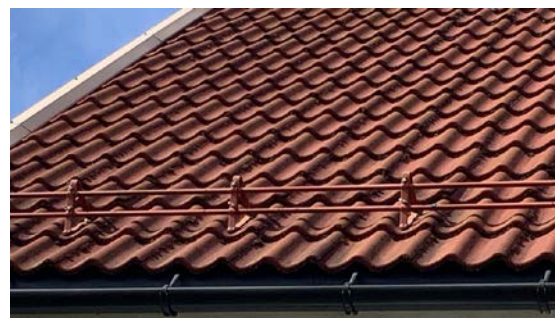
Litt mose på takstein.

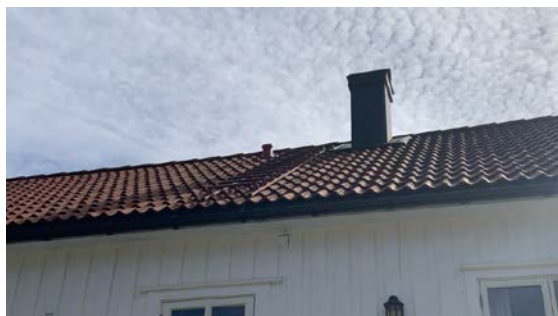
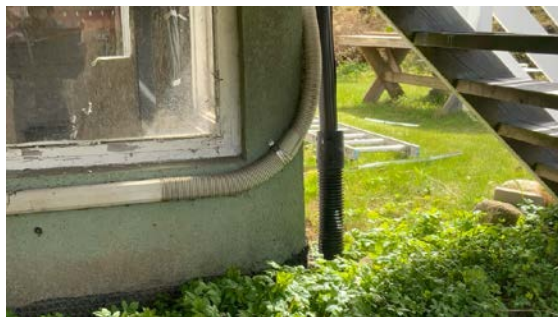
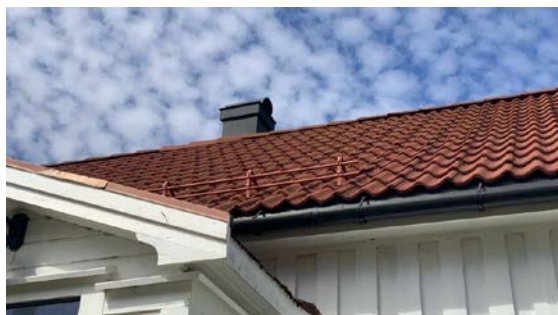
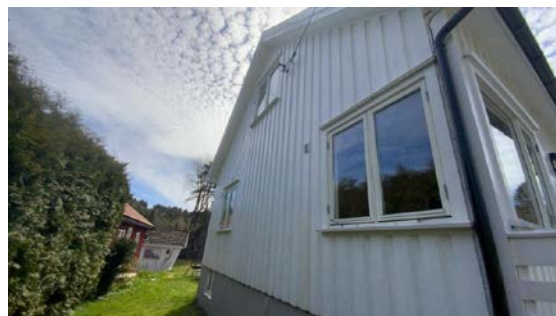
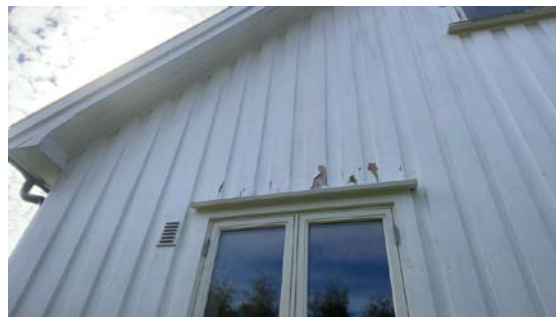
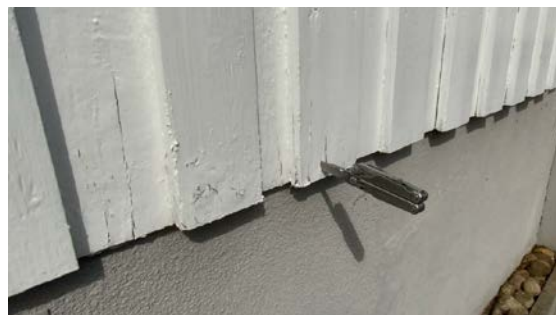
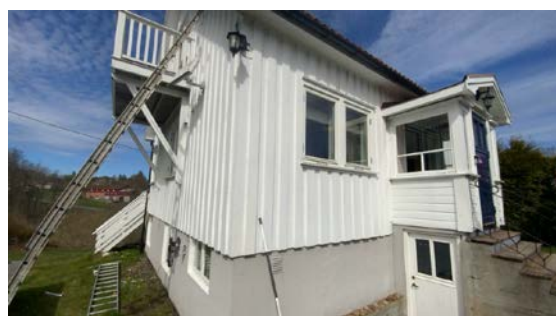
TG 2 Veggkonstruksjon

- Det er ingen eller liten lufting i nedre kant av kledning mot grunnmur.
- Det er påvist spredte råteskader i bordkledningen.

Kledningsbord med råte og avvikbyttes, ellers må normalt vedlikehold påregnes.

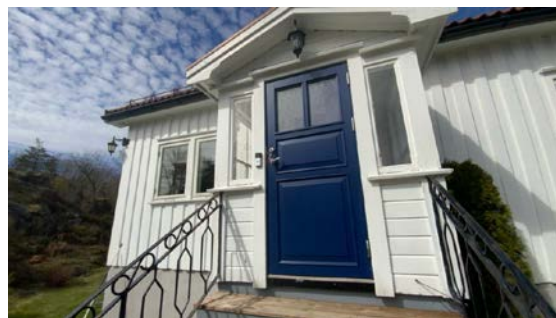
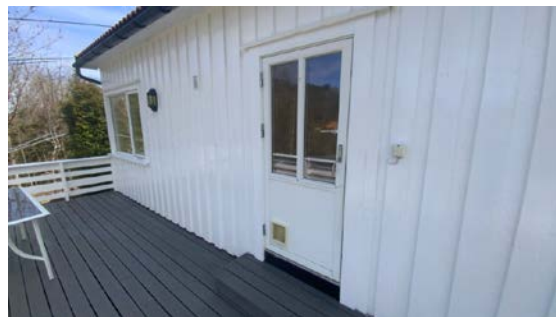
TO 3 Dører - 2

Kjellerdør og dør fra vindfang med råteskader.

- Det er påvist dør(er) med fukt/råteskader.

Dører med større bruksslitasje og noe råteskader.

Dører må byttes.

Kostnadsestimat: 20 000 - 100 000

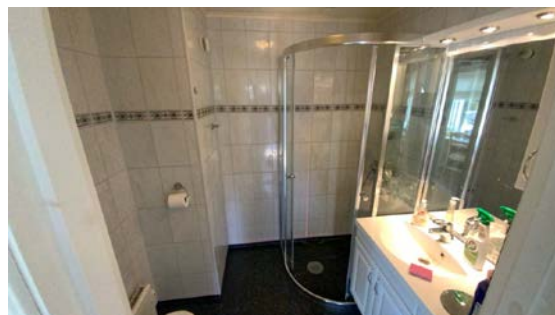
1. ETASJE > BAD

Vurdering av avvik:

- Det er avvik:

Våtrommet fungerer med dette avviket.

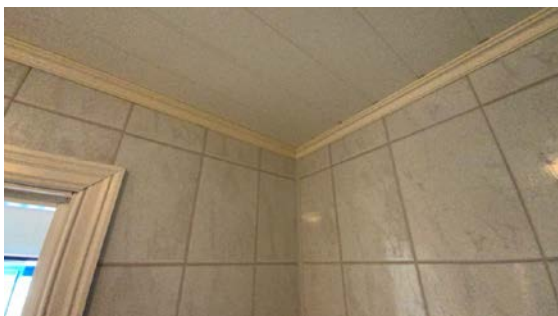
1. ETASJE > BAD

- Det er mulighet for at det kan forekomme vannlekkasje på våtrommet hvor vann ikke vil gå til sluk.
- Det er påvist at høydeforskjell fra topp slukrist til gulv/synlig topp membran ved dørterskel er mindre enn 25 mm.
- Det er påvist avvik i fallforhold til sluk i forhold til krav i forskrift på byggetidspunktet.

- Det bør etableres avrenning inn til sluk for hele våtrommet.
 - Eventuelt lekkasjevann fra utstyr utenfor dusjsone vil ikke ha en naturlig vei til sluket. Dette kan føre til at vann samler seg på gulvet og potensielt renner ut av rommet eller trenger inn i konstruksjonen.
- Badet fungerer greit med dagens standard, men det bør etableres åpninger inn til sluk for resten av badet.

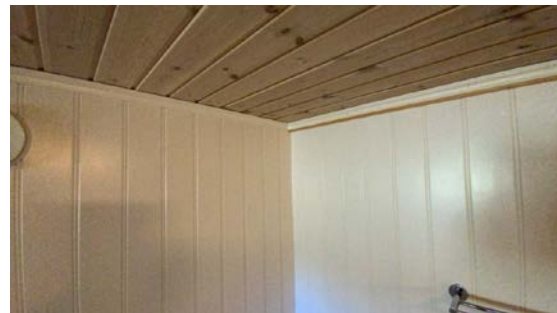
KJELLER > BAD/VASKEROM

- Det er mulighet for at det kan forekomme vannlekkasje på våtrommet hvor vann ikke vil gå til sluk.
- Det er påvist at gulvoverflaten har sprekker.
- Det er påvist avvik i fallforhold til sluk i forhold til krav i forskrift på byggetidspunktet.

Noe avvik på belegget skjører på gulvet og det er noe feil fall på gulv mot yttervegg/lagerrom.

- Overflater må utbedres eller skiftes.
 - Til tross for avviket i fall/høydeforskjell til sluk, vil gulvet fortsatt kunne lede vann mot sluket, men med redusert effektivitet. Dette kan potensielt øke risikoen for vannansamling i enkelte områder av badet.
- Skjører på belegget må utbedres.

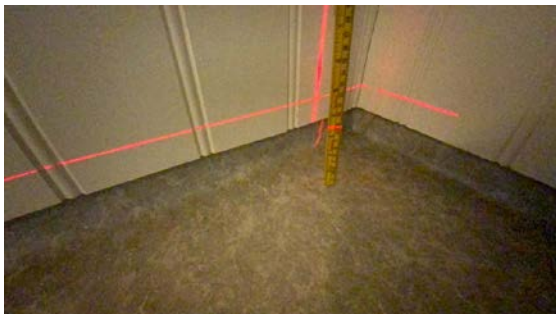
KJELLER > BAD/VASKEROM

- Når sluket har begrenset tilgang, er det vanskelig å rengjøre sluket og å inspisere den for å oppdage skader i membranen/fuger rundt sluket, som er avgjørende for å forhindre lekkasjer.

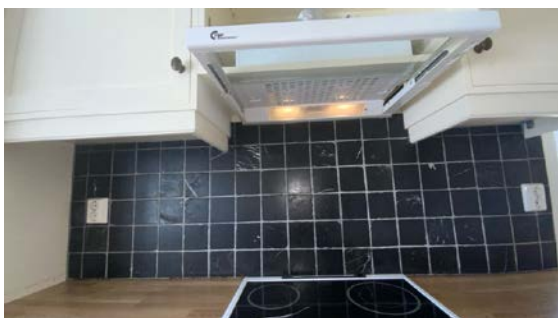
TEKNISKE INSTALLASJONER

- Det er ikke behov for utbedringstiltak siden anlegget fungerer i dag, men ut ifra alder kan skader plutselig oppstå på eldre anlegg.
- Anlegget må sjekkes av fagperson, som må utføre eventuelle tiltak på anlegget.

Det anbefales og monterer Waterguard som sikring i rommet.

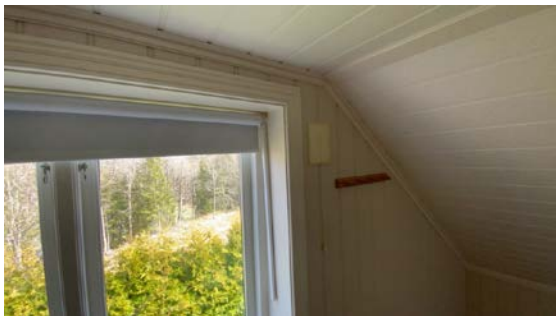
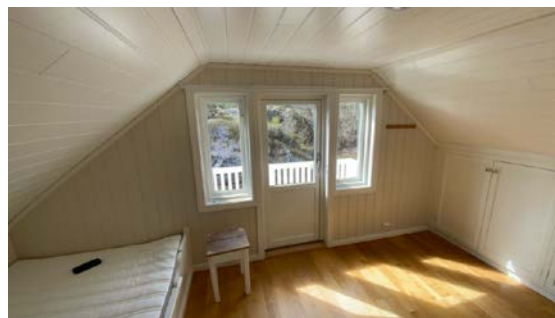
Konsekvens/tiltak

- Det bør etableres veggventiler/vindusventiler i alle oppholdsrom som ikke har det.

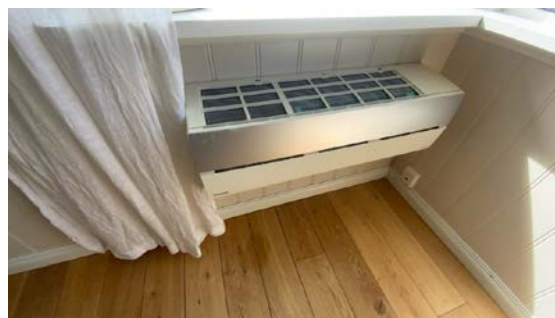
TG 2 Varmesentral

- Det er ikke behov for utbedringstiltak siden varmesentralen fungerer i dag, men ut ifra alder kan skader plutselig oppstå på eldre anlegg.

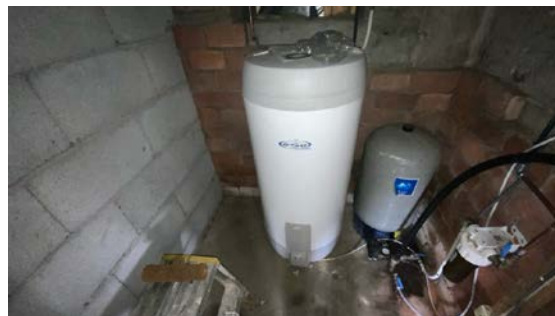
TG 1 Varmtvannstank

Varmtvannstanken står i kjelleren.

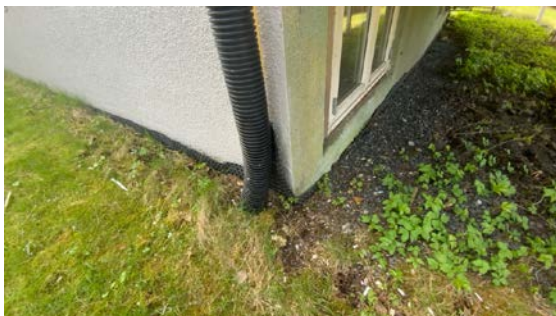
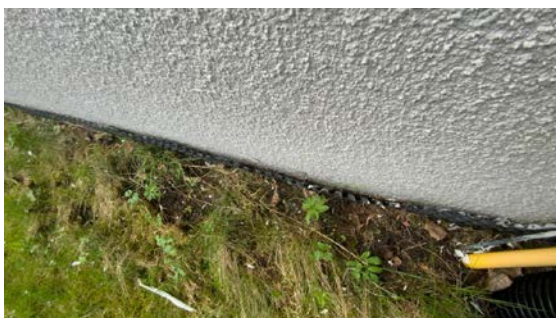
📍 TG 2 Fuktsikring og drenering

Synlig fuktsikring på deler av grunnmurens tilbakefylte sider.

Det mangler klemlist på synlig knotteplast, slik at vann kan komme inn bak fuktsikring.

Klemlist monteres og knotteplast forlenges eventuelt over terreng.

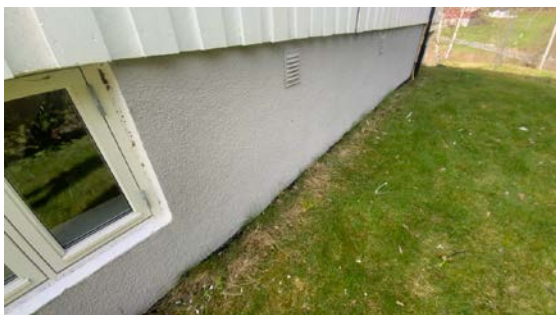
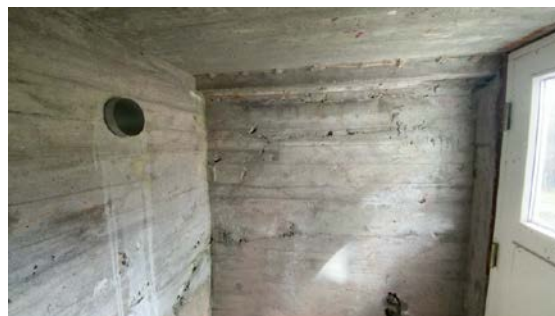
TG 1 Grunnmur og fundamenter

Grunnmur av betong fra byggeår.

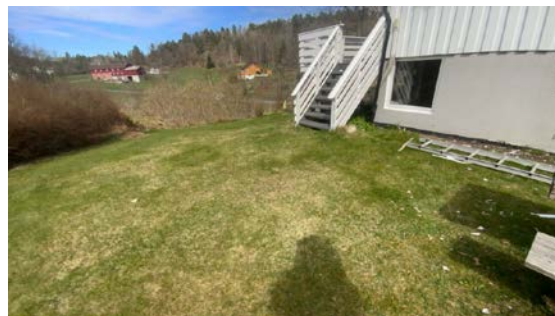
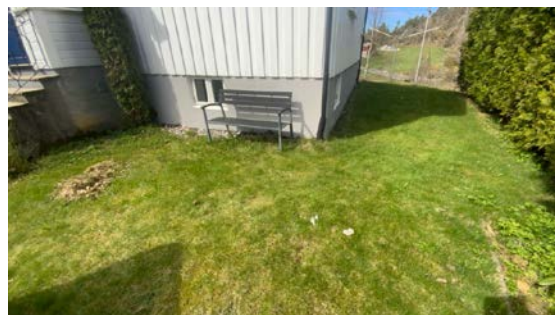
TG 0 Terrenghforhold

Tomten består av lett skrånende terreng med varierende fallforhold ved grunnmuren.
