Moskog 39, 2280 GJESÅSEN

**GJESÅSEN**

# Tilstandsrapport

Befaringsdato: 22.08.2025

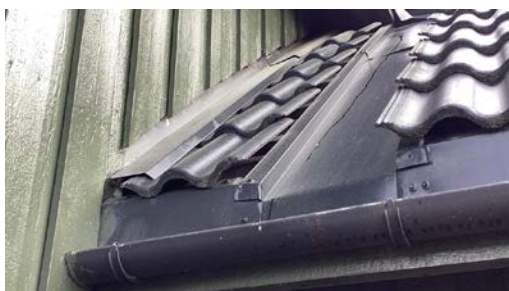
Store glipper mellom takstein og gradrenne på en side avtak

- Overvåk tilstanden jevnlig. For å få tilstandsgrad 0 eller 1 må tekkingen skiftes ut, men tidspunktet for når dette er nødvendig er vanskelig å si noe om.

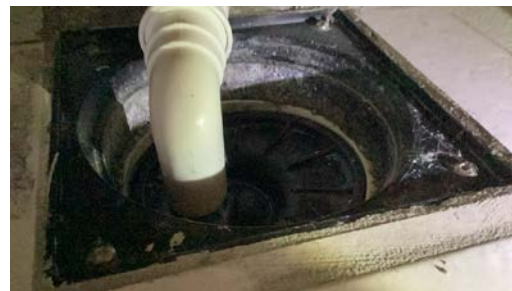
Sluk av plast

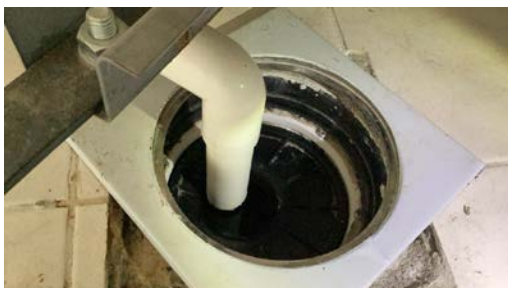
Sluk av plast.

Renovering av rommet bør inngå i kjøper sine planer.

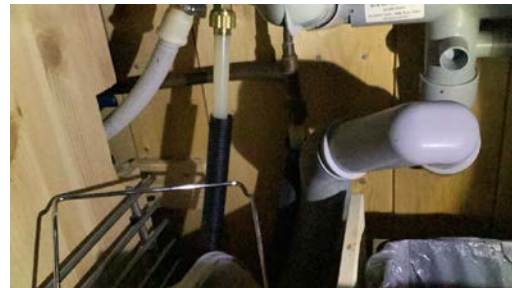
Det er ikke forsegling mellom vannrør og varerør på kjøkken.

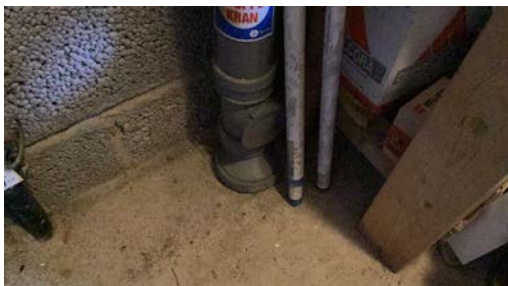
Stakepunkt.

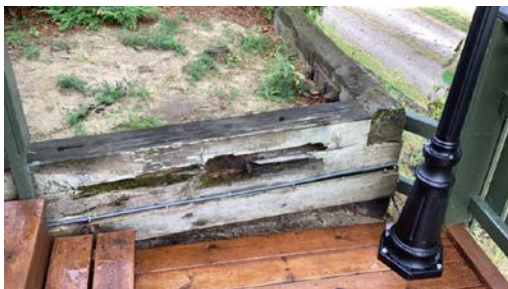
Det er noen lave murer av jernbanesviller.

Eksempel på

Det er ikke nødvendig med umiddelbare tiltak, men på sikt vil det være behov for utskifting av murer.

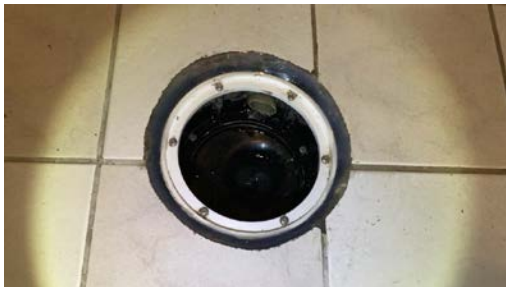
Rommet er ikke bygget som et helhetlig og tett våtrom slik vi kjenner det etter dagens standard. Eksempler på avvik:

Sluk av plast. Ikke tegn til membran

Rommet kan fortsatt benyttes slik det er, men hvor lenge er vanskelig og forutsi og er blant annet avhengig av bruken det blir utsatt for. Forventet brukstid for våtrom er passert med god margin og det anbefales at renovering av rommet inngår i kjøper sine planer for boligen.

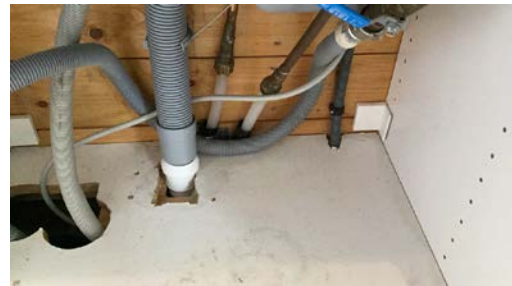
- Det er påvist at eventuelt lekkasjevann fra rør i rør system ikke ledes til sluk eller annen kompenserende løsning.
- Mer enn halvparten av forventet brukstid er passert på innvendige vannledninger.

Det er ikke forsegling mellom vannrør og varerør på kjøkken.

- Det bør foretas tiltak på anlegget som sikrer bedre løsning på eventuelt lekkasjevann fra rør i rør system.
