Rambergsvegen 173, 5282 LONEVÅG

**Enebolig med attraktiv og solrik
beliggenhet på Ramberget | Hage
og stor terrasse | Herlig utsikt |
Hybelmulighet**

Tilstandsrapport

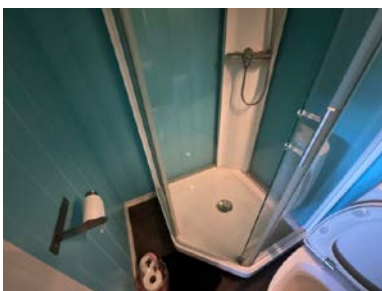
UNDERETASJE > BAD (2,5 M²)

1 TG 1 Overflater Gulv

- Andre tiltak:
- Toalett bør festes tilstrekkelig.

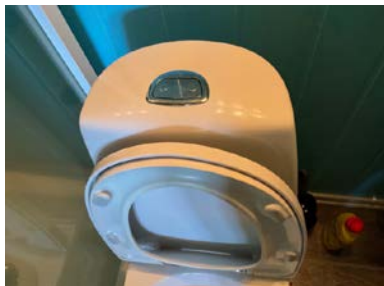
UNDERETASJE > BAD (2,5 M²)

1 TG 1 Ventilasjon

Kostnadsestimat: 100 000 - 200 000

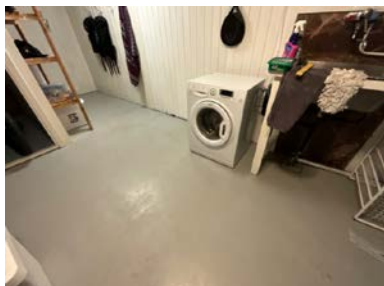
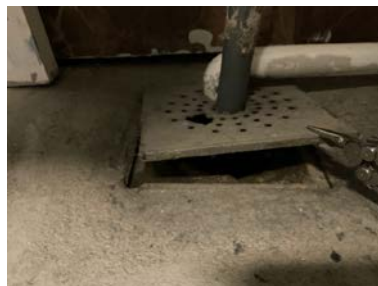
UNDERETASJE > VASKEKJELLER (14,2 M²)

Tilliggende konstruksjoner våtrom

Kostnadsestimat: 200 000 - 500 000

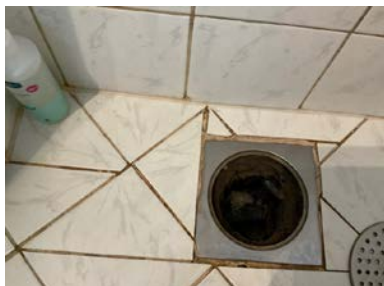
HOVEDETASJE > BAD (4,2 M²)

Tilleggende konstruksjoner våtrom

- Overvåk tilstanden jevnlig. For å få tilstandsgrad 0 eller 1 må tettesjiktet skiftes ut, men tidspunktet for når dette er nødvendig er vanskelig å si noe om.
- Eldre membraner svekkes naturlig over tid, noe som kan medføre redusert tettefunksjon og øke risikoen for utettheter og fuktskader på sikt.
- Sluk bør renses og inspiseres jevnlig.

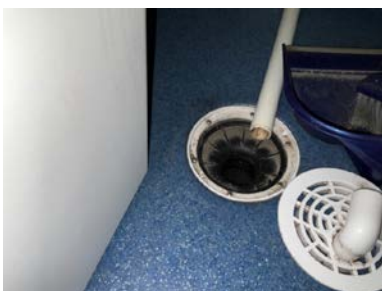
HOVEDETASJE > VASKEROM (6,2 M²)

1 TG 1 Sanitærutstyr og innredning

- Andre tiltak:
 - Naturlig ventilasjon gir treg luftutskifting, noe som øker risikoen for kondens og fuktskader. Det anbefales å montere en elektrisk avtrekksvifte. For at en slik vifte skal fungere etter hensikten, forutsettes det tilstrekkelig tilluft til rommet (normalt sett er en luftespalte på 10 mm under døren tilstrekkelig).

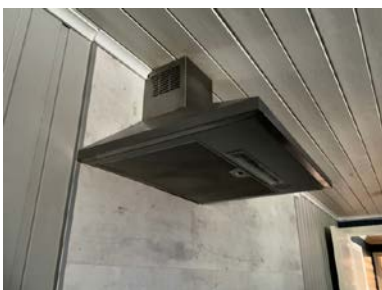
HOVEDETASJE > KJØKKEN (36,0 M²)

📍 TG 1 Overflater og innredning
