Bråvallagata 30A, 5522 HAUGESUND

**Salgsoppgavedato**

Befaringsdato: 04.03.2026

Rapportdato: 24.03.2026

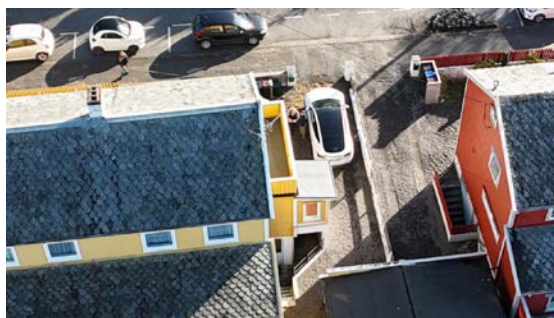
Råte på vindski stue vest

Råte vindski
