Finnskogvegen 310, 2260 KIRKENÆR

# Tilstandsrapport

# gnr. 37, bnr. 64

Befaringsdato: 17.10.2024

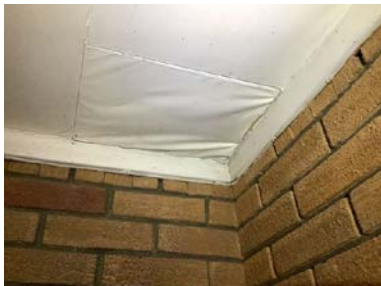
Folie har løsnet fra himlingsplate.

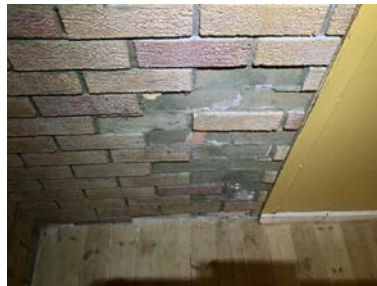
- Andre utvendige forhold: Det er skader i trinn og sprekke-dannelser i betonggulv.
- Overflater: Overflater har en del slitasjegrad utover det en kan forvente. Omramming rundt vindu er fuktskadet. Det er sverting på vegg. Overflater er umoderne med slitasje. Folie har løsnet fra himlingsplate. Det er løse skjøter i gulvbelegg. Teglforblanding løsner fra brannmur ved pipe.

Løsnet teglforblending.

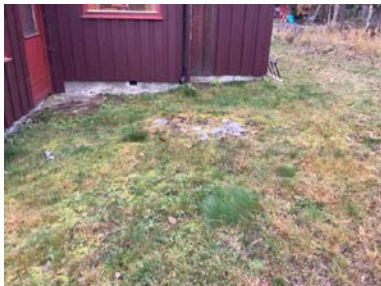
Utilfredsstillende fall fra bolig.

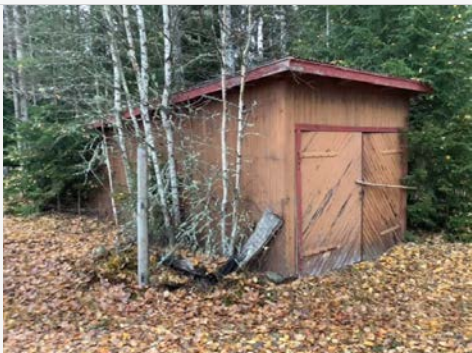
### Garasje

Etterslep på vedlikehold, og det er fuktskader med sopp utvikling i takkonstruksjonen

Enkel garasje med grusdekke, med vegger av bindingsverk punktfundamentert på naturstein på terreng utvendig kledd med stående bordkledning. Takkonstruksjon av åser lagt på yttervegger med takteking av bølgeblekk. Bygget har en dobbel labankdør. Bygget er oppført nært terreng og dette medfører økt risiko for råteskader.

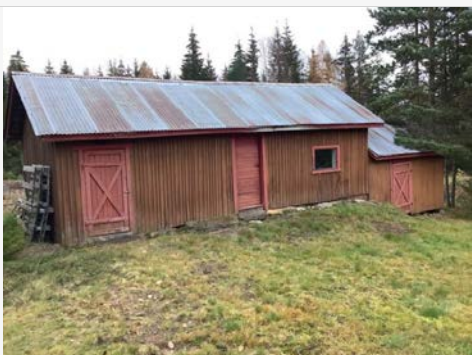
### Uthus

Etterslep på vedlikehold med spredte råteskader og vegg på vedskåle holder på å rase ut.

Uthus delvis punktfundamentert på terreng med tregulv, delvis oppført på støpt ringmur, og delvis oppført med jorddekke. Vegger er av bindingsverkskonstruksjon utvendig kledd med stående bordkledning, og takkonstruksjon er av sperretak teknet med bølgeblekk. Bygget er inndelt i to bodrom, der det ene er innredet med paneloverflater og lakkert furugulv, og enkel vedskåle. Bygget er oppført nært terreng og dette medfører økt risiko for råteskader.
