Hellebrekkevegen 25, 3675 NOTODDEN

**Romslig enebolig med alt på ett plan i veletablert boligområde -
Garasje og stort potensial!**

Befaringsdato: 30.09.2024

Tilstandsrapport

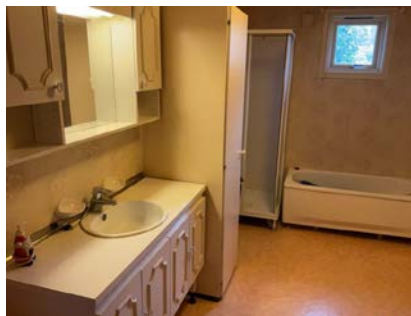
Hovedbad.

- Våtrommet må totalrenoveres. Alle forhold med tettesjikt, våtsone, sluk m.m. må dokumenteres.

Kostnadsestimat: 100 000 - 300 000

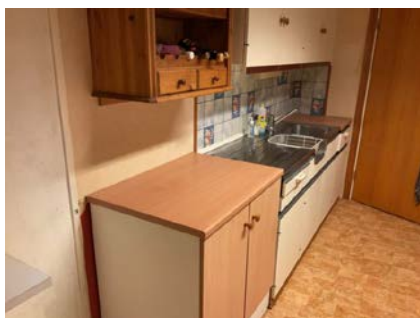
Hovedkjøkken Bild 1.

- Det er påregnelig med utskiftning/utbedringer av kjøkkeninnredningen.

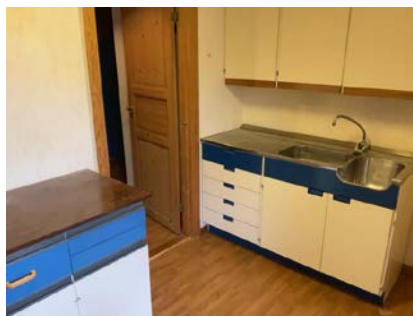
Kjøkken i tiltenkt hybel.

- Det er påregnelig med utskiftning/utbedringer av kjøkkeninnredningen.

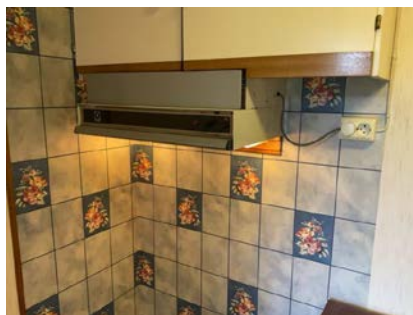
- Det er registrert avvik med avtrekk.

Kjøkkenventilator.

- Ventilatoren må skiftes.
