Hop terrasse 6, 5232 PARADIS

**Enebolig i rolige og barnevennlige  
omgivelser | Ettertraktet  
beliggenhet på Hop | Oppussing  
må påregnes | Solrik tomt**

08.09.2025

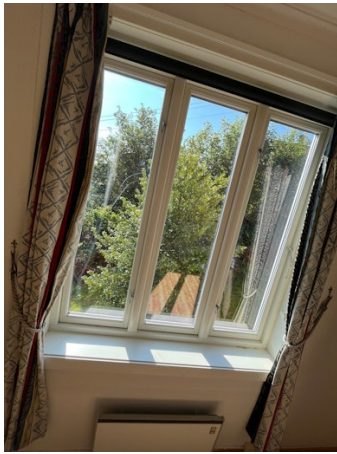
Vindu på soverom i 1 etasje datert 2016

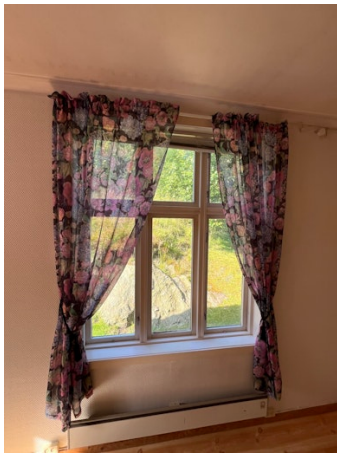
karm fra 83, glass nede er datert 2013.

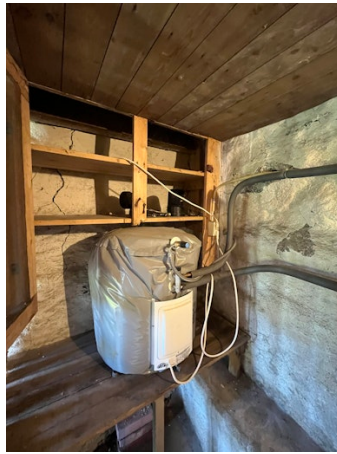
Bereider i kjeller til 1 etasje.
