Tverrvegen 8, 2833 RAUFOSS

**Innholdsrik og trivelig bolig -  
sentrumsnær beliggenhet -  
utleiemulighet - 2 garasjer -  
solcellanlegg på taket - solrikt**

| Tilstandsrapport ..... | 54 |

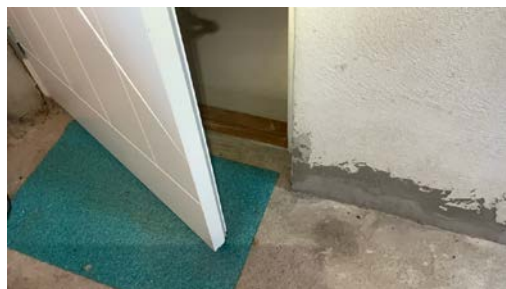
Kjellerdør trenger justering.

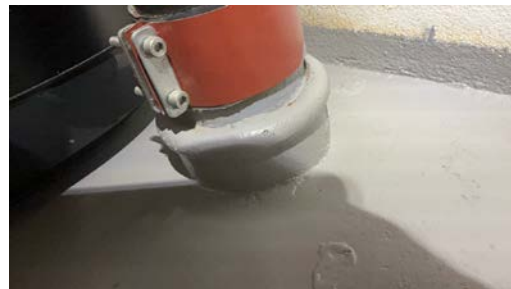
Eldre soilrør.
