Tverrvegen 8, 2833 RAUFOSS

**Innholdsrik og trivelig bolig -  
sentrumsnær beliggenhet -  
utleiemulighet - 2 garasjer -  
solcellanlegg på taket - solrikt**

# Tilstandsrapport

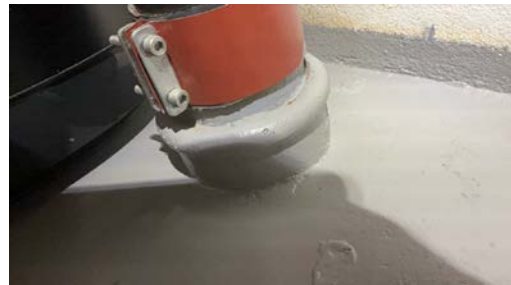
Eldre soilrør.

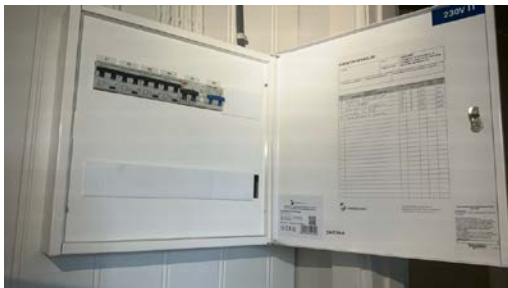
Sikringsskap i kjeller. En kurs er ikke beskrevet i kursbetegnelsen.
