# Pen enebolig med utleieleilighet og garasje, beliggende åpent og solrikt til i Rogne.

# Tilstandsrapport

Befaringsdato: 01.04.2025

Rapportdato: 16.04.2025

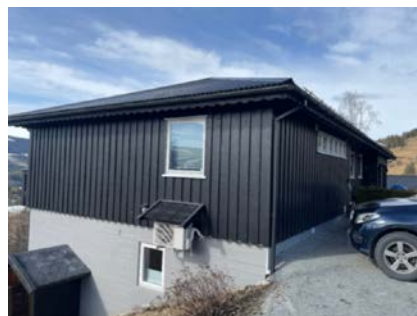
Tak over nedgang til krypkjeller.

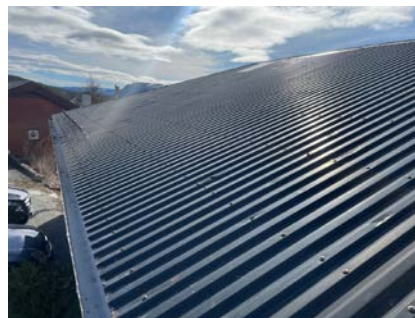
Det mangler stedvis snøfangere ved gangsone. Det er registrert noen mindre skader i takrenner og ett løst nedløpsrør. Det mangler takrenner/nedløp på tak over nedgang til krypkjeller. Det er lagt en løs stige på tak for kontroll av pipe

Mangler snøfangere i gangsone

Kostnadsestimat for utbedring/ montering av snøfangere der dette mangler og montering av takrenner/nedløp på takoverbygg/krypkjeller. Det må påregnes å montere fast takstige til pipe.

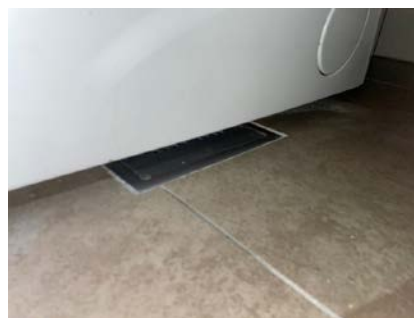
Sluk under vaskemaskin
