Elghøgda 15, 2460 OSEN

**Lekker, lun hytte (2022) m/gode  
kvaliteter & helhetlig preg. Unik  
beliggenhet. Nydelig utsikt. Anneks  
Skiløyper rett ved**

| Tilstandsrapport ..... | 47 |

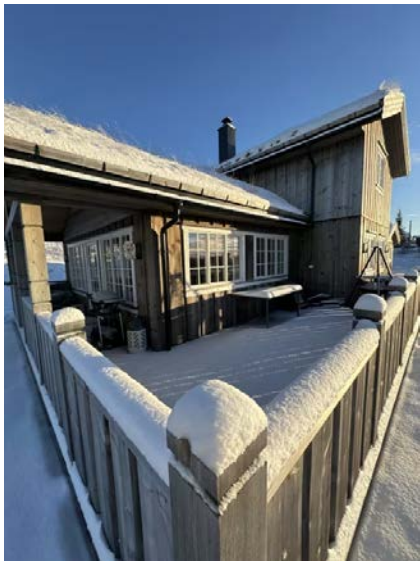
Viser terrasse med adkomst fra stue og terreng.

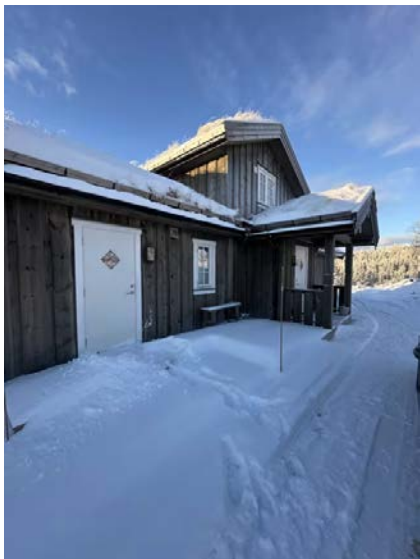
Viser terrasse og overbygget inngangsparti.

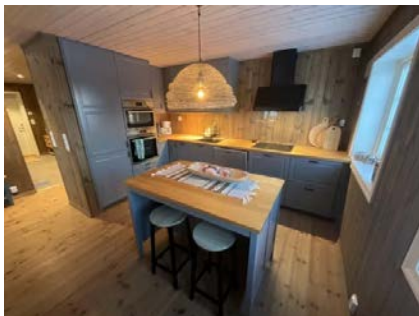
Viser kjøkkeninnredning og hvitevarer.

Innredningen vurderes å være i funksjonell tilfredsstillende stand og ingen symptom på fukt eller skader ble påvist i utsatte soner. Silikonfuge i overgang benkeplate og vegg anbefales etablert.

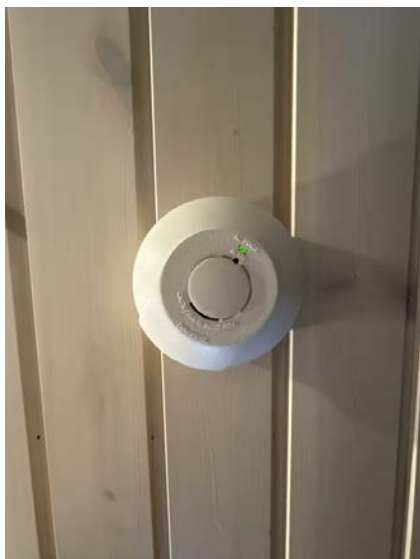
Viser brannvarsling.

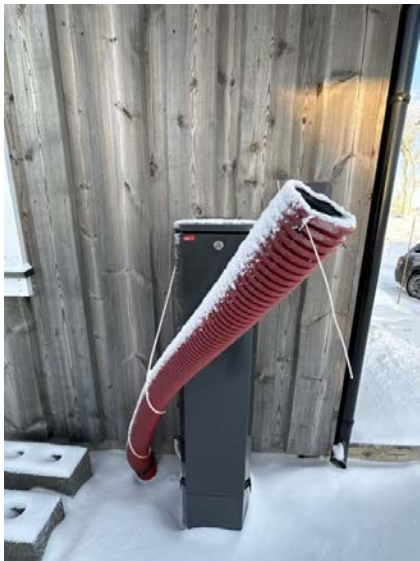
Viser inntakskap og elbillader. Trekkerør ført til anneks.

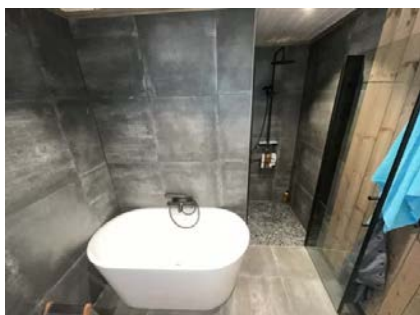
Viser badekar og dusjsone.

Målt høydeforskjell fra topp flis ved dør til topp sluk i dusjsonen på ca 29 mm. Gulv utenfor dusjsonen med fall under 1:100. Våtrommet virker med dette avviket. Ingen synlig oppbrett av membran ved døråpning.

Det registreres riss / sprekker i flisfuger på gulv i dusjsonen. Lokal utbedring må påregnes.

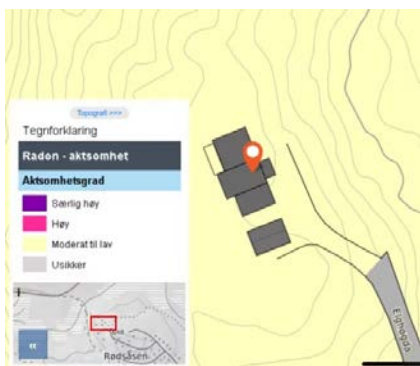
Ved kartsider fra NGU er det angitt at eiendommen ligger i område med moderat til lav radonaktivitet.

Det anbefales at fritidsboligen måles for radonstråling, for å kontrollere at det ikke forekommer radonkonsentrasjoner over øvre grenseverdi på 200 Bq/m<sup>3</sup>.

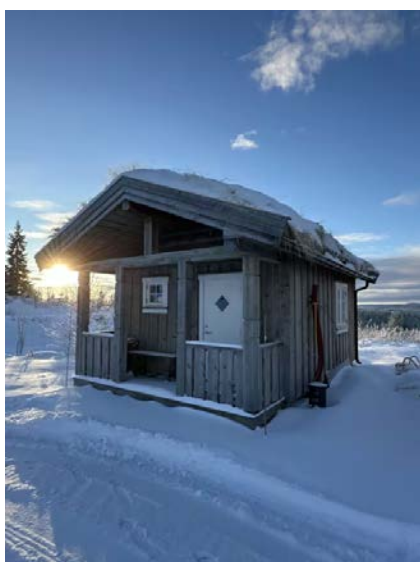
Viser frittstående aneks.
