Elghøgda 15, 2460 OSEN

**Lækker og lun kvalitetshytte (2022)  
m/helhetlig preg. 4 sov. Unik  
beliggenhet. Nydelig utsikt.  
Anneks Skiløyper rett ved**

| Tilstandsrapport ..... | 46 |

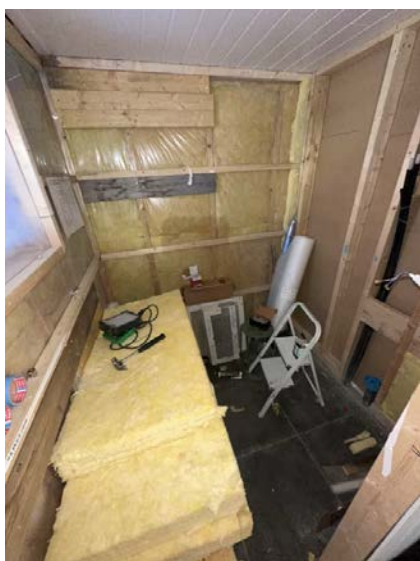
Viser gjenstående arbeid.
