Elghøgda 15, 2460 OSEN

**NY PRIS! Lekker og lun  
kvalitetshytte (2022) m/helhetlig  
preg. 4 sov. Unik beliggenhet og  
utsikt. Anneks. Nært skiløyper**

### Samlet vurdering

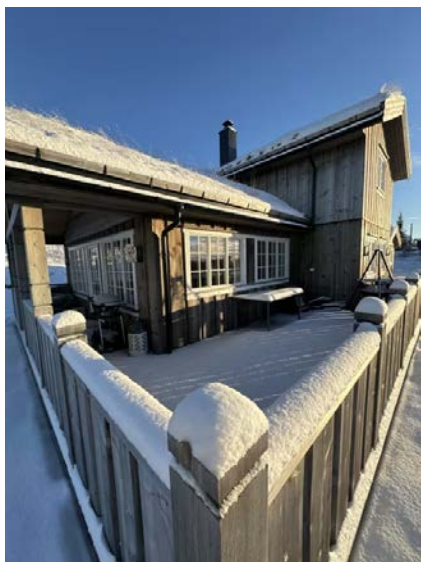
Viser terrasse med adkomst fra stue og terreng.

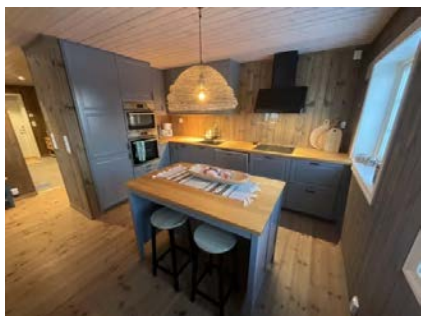
Viser kjøkkeninnredning og hvitevarer.

Innredningen vurderes å være i funksjonell tilfredsstillende stand og ingen symptom på fukt eller skader ble påvist i utsatte soner. Silikonfuge i overgang benkeplate og vegg anbefales etablert.

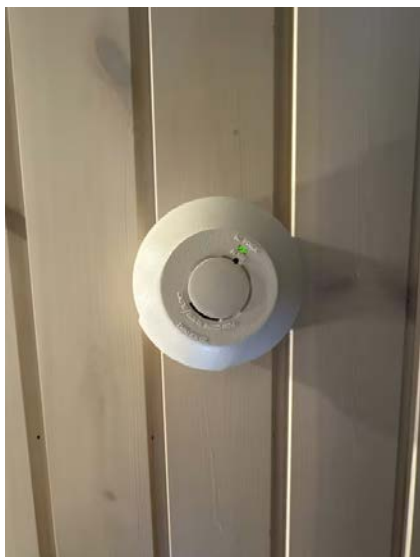
Viser brannvarsling.

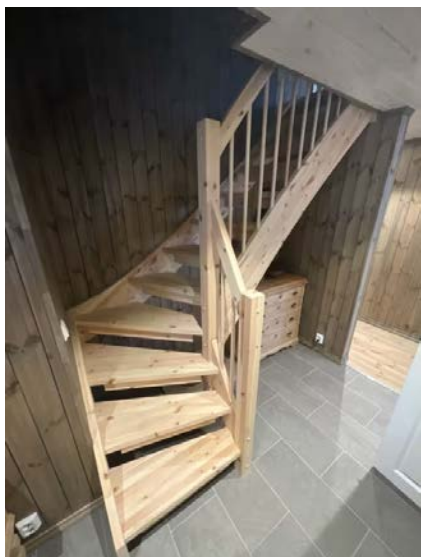
Viser trapp mellom etasjene.

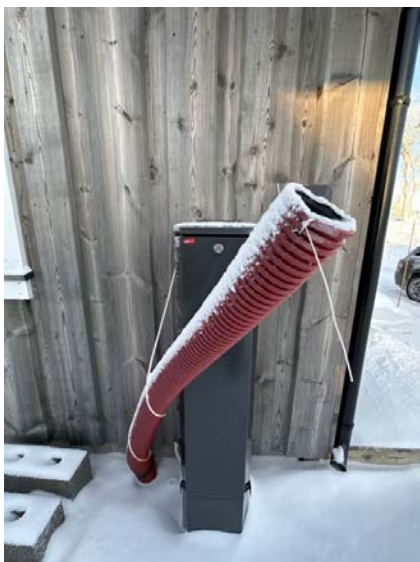
Viser inntakskap og elbillader. Trekkerør ført til anneks.
