Gammelvegen 2, 2848 SKREIA

**Koselig enebolig i landlige og barnevennlige omgivelser – 3 soverom – garasje/ uthus – solrikt – flott Mjøsutsikt.**

Befaringsdato: 29.04.2025

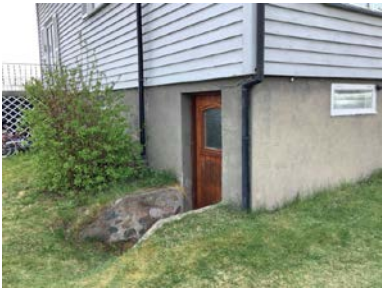
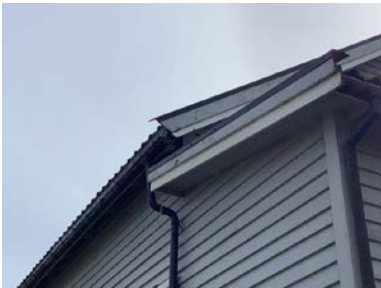
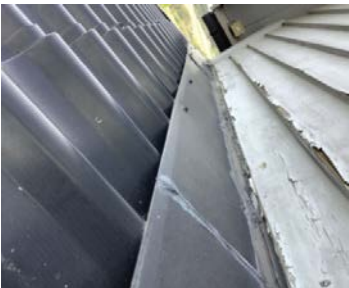
Beslag i overgang vegg/tak er ikke ført opp bak kledning.

• Vindskier har behov for vedlikeholdsarbeider.  
• Avhengig av krav til estetikk av kjøper kan det være påregnelig med utskiftning/utbedringer av beslag.

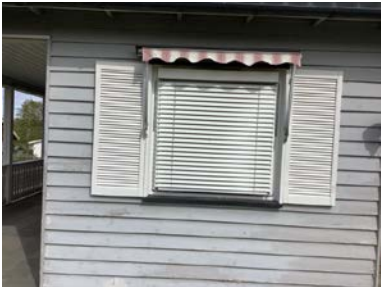
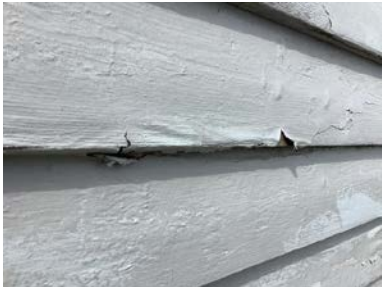
- Ingen eller liten avstand fra kledning og ned på vannbrett/beslag.
  - Råteskader på deler av kledning.
  - Lufting av kledningen er ikke iht. dagens anbefalte løsning.
  - Kledning bærer stedvis preg av elde og slitasje.

Blemmer i maling.

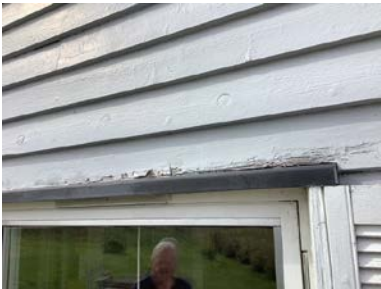
Lav høyde til beslag.

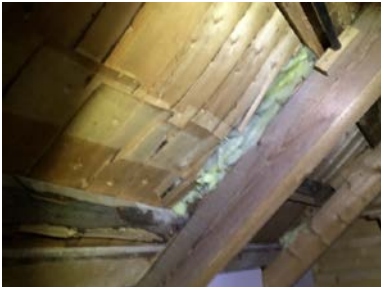
Eldre flisundertak har hull. Det er lagt ny undertakspapp over eldre undertak

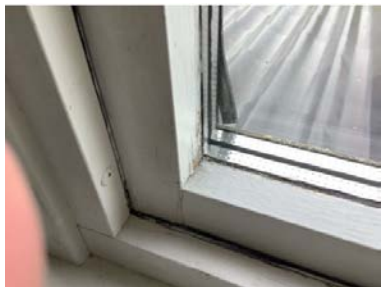
Det er registrert kondensmerker og pakning som har løsnet utvendig.

Viktig å følge med på vinduer som ligger helt ned mot terrenget, risiko for vanninntrengning ved snøsmelting og mye nedbør. Det er ikke behov for strakstiltak siden vinduene fungerer i dag, men ut ifra alder kan skader eller punkteringer oppstå på eldre vinduer. Vedlikeholdsarbeider bør påregnes. Enkelte vinduer må skiftes eller utbedres.

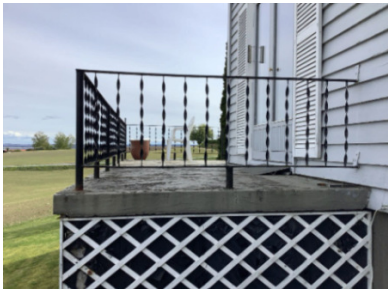
Veranda mot sørøst.

Konstruksjoner/overflater har vedlikeholdsbehov. Slitasje er registrert. Svertesopp og begynnende råteskader er registrert. Dagens krav til høyde på rekkverk er 100 cm, rekkverk er lavere. Støpt betongdekke har sprekker/riss i overflater. Løse skiferplater på trappene.

Overflater må utbedres eller skiftes. Vedlikeholdsarbeider må påregnes.

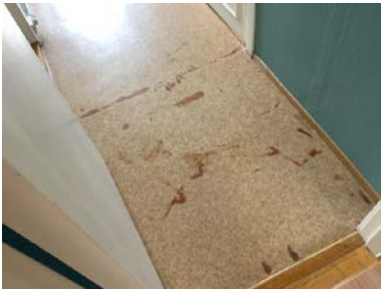
Merker på belegg på gulv.

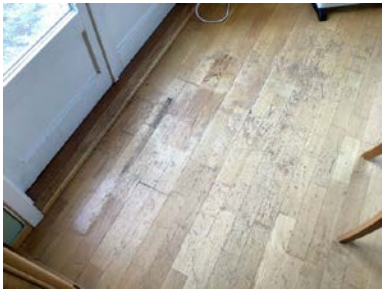
Bruksmerker på parkettgulv

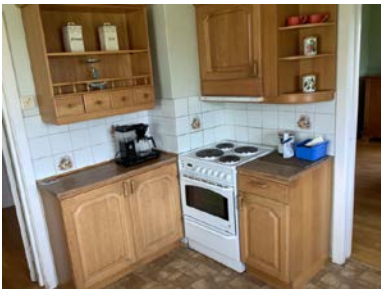
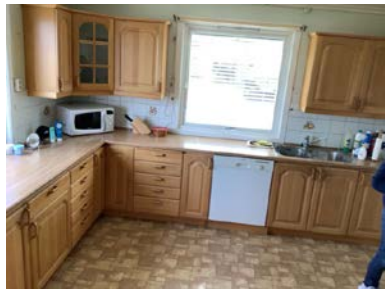
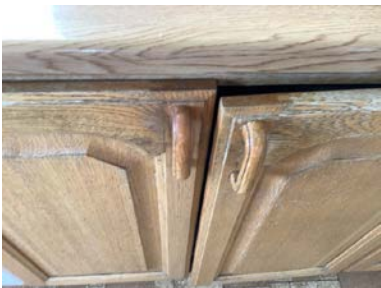
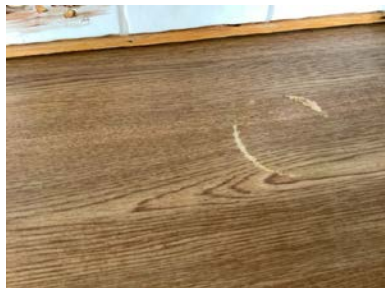
Bruksslitasje er registrert.

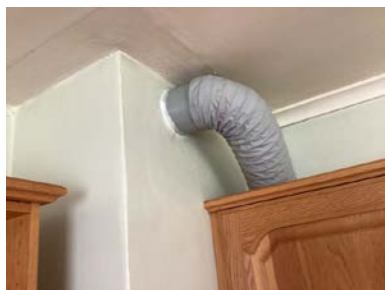
Tilkobling til luftepipe er ikke anbefalt. Anbefaler lufting ført ut på vegg.
