Bjønnåsen hyttegrend 96, 2420 TRYSIL

**Meget flott, innholdsrik  
tømmerhytte fra 2012 med høy  
standard. Solrik terrasse og  
fantastisk utsikt mot Trysilfjellet!**

# Innhold

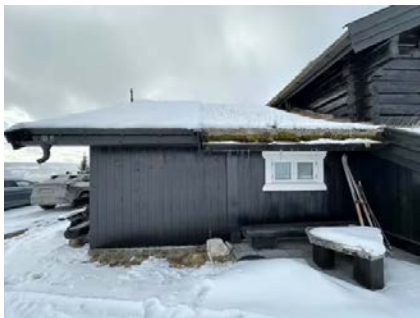
Terrasse, balkong og plattinger er snødekt og ikke kontrollert.

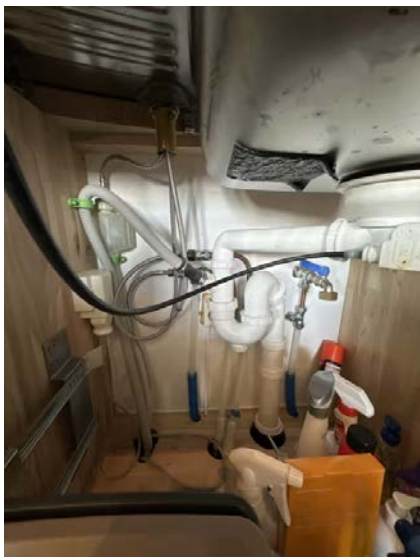
Er det påvist fukt /skader rundt vask/kjøleskap/oppvaskmaskin?	Nei
Er det påvist skader på kjøkkeninnredning utover normal slitasje?	Nei
<b>Oppsummering av overflater og innredning</b>	
<p>Kjøkkeninnredning med profilerte fronter. Skrog og fronter i tre. Laminerte benkeplater. Over og underskap. Fliser i benkerygg. Metall kum med avrenningsfelt, 1-greps blandebatteri og med avstengning for oppvaskmaskin. Vannstoppeventil ikke etablert (krav fra 2010). Integriert oppvaskmaskin, Micro, stekovn og platetopp. Komfyrvakt ikke etablert (krav fra 2010). Ventilator med mekanisk vifte.</p> <p>Fronter med justeringsbehov. Fast sokkel uten kontrollmuligheter. Det registreres sprekker i flisfuger.</p> <p>Det er ikke påvist tegn på at det er montert lekkasjedeteksjon ved oppvaskmaskin/oppvaskkum, dette er et krav på kjøkkenet utifra alder.</p> <p>Med tanke på sikkerhet anbefales det å ettermontere vannstoppeventil og komfyrvakt.</p>

<b>TG-2</b>
