Bjønnåsen hyttegrend 96, 2420 TRYSIL

**Meget flott, innholdsrik  
tømmerhytte fra 2012 med høy  
standard. Solrik terrasse og  
fantastisk utsikt mot Trysilfjellet!**

26.03.2025

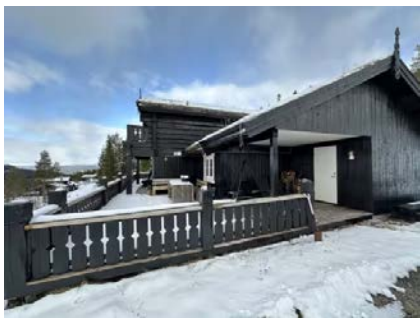
Terrasse, balkong og plattinger er snødekt og ikke kontrollert.

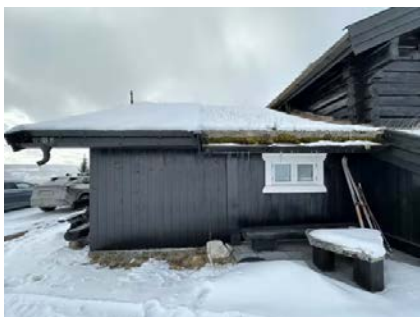
Terrasse, balkong og plattinger er snødekt og ikke kontrollert.

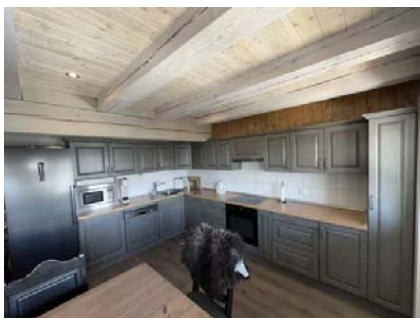
## 6.12 Kjøkken

Viser kjøkkeninnredning og hvitevarer.

Er det påvist fukt /skader rundt vask/kjøleskap/oppvaskmaskin?	Nei
Er det påvist skader på kjøkkeninnredning utover normal slitasje?	Nei
<b>Oppsummering av overflater og innredning</b>	
<p>Kjøkkeninnredning med profilerte fronter. Skrog og fronter i tre. Laminerte benkeplater. Over og underskap. Fliser i benkerygg. Metall kum med avrenningsfelt, 1-greps blandebatteri og med avstengning for oppvaskmaskin. Vannstoppeventil ikke etablert (krav fra 2010). Integriert oppvaskmaskin, Micro, stekovn og platetopp. Komfyrvakt ikke etablert (krav fra 2010). Ventilator med mekanisk vifte.</p> <p>Fronter med justeringsbehov. Fast sokkel uten kontrollmuligheter. Det registreres sprekker i flisfuger.</p> <p>Det er ikke påvist tegn på at det er montert lekkasjedeteksjon ved oppvaskmaskin/oppvaskkum, dette er et krav på kjøkkenet utifra alder.</p> <p>Med tanke på sikkerhet anbefales det å ettermontere vannstoppeventil og komfyrvakt.</p>

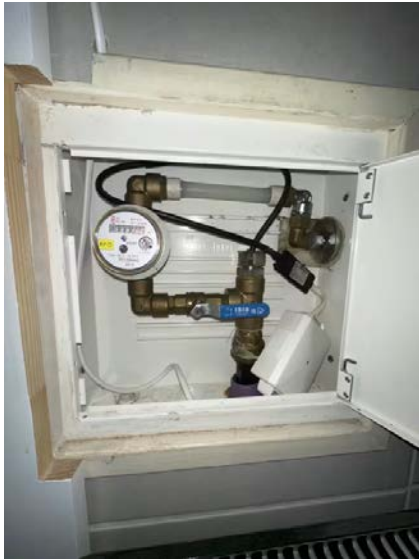
## 6.16 Vannledninger

Viser vanninntak, hovedstoppekran og vannmåler.

Type anlegg	Rør i rør system
Vanninntak, hovedstoppekran og vannmåler plassert i skap på vaskerom. Varmekabel montert på vannrør.	
Vannrør med rør i rør system fra fordelerskap plassert på vaskerom og frem til sanitærinstallasjoner på badetrom, vaskerom og kjøkken.	
Er det utført arbeider på anlegget etter byggeår?	Ukjent
Er det etablert fordelerskap?	Ja
Er det manglende vannstoppesystem i tilknytning til, eller manglende avrenning til sluk/avløp fra fordelerskap?	Nei
Har vannrør nådd en alder som gir økt risiko for skader eller følgeskader?	Nei
Er det manglende isolering av vannrør hvor det er risiko for frost eller kondens?	Nei
Er det registrert tegn til lekkasjer eller skader på vannrør?	Nei
Er det redusert vanntrykk ved prøving av to tappesteder samtidig?	Nei
Er det manglende tilgjengelighet til stoppekran?	Nei
Er det dårlig funksjon på stoppekran?	Nei
<b>Oppsummering av vannledninger</b>	
<p>Ingen lekkasjer eller skader ble registrert, generelt anbefales regelmessig testing av hovedstoppekran for å kontrollere at den stenger ved en eventuell lekkasje.</p> <p>Manglende endemuffer ved røravlutninger ved rør i rør system inne i kjøkkenbenk. Endemuffer på rør i rør system anbefales etablert.</p> <p>Ingen tegn til eller opplysninger om tidligere frostproblematikk. Funksjon og tilstand må vurderes av fagmann.</p>

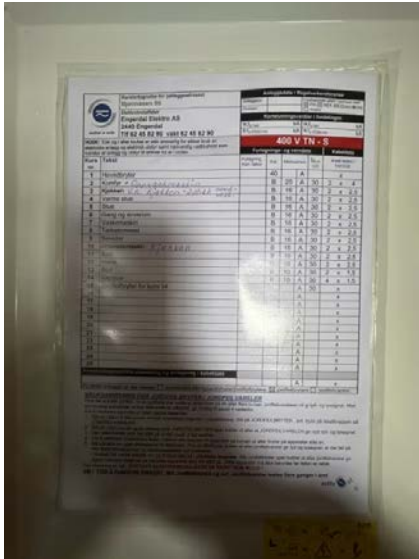
Viser kursfortegnelse.

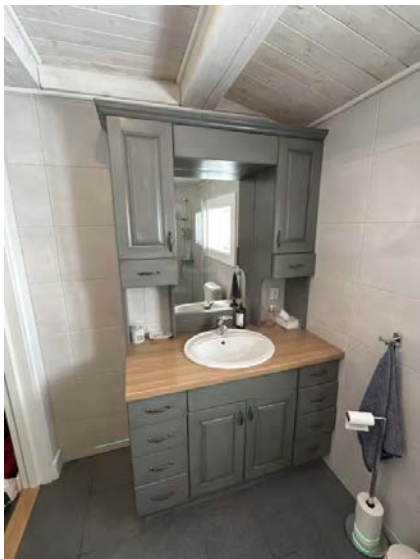
Viser baderomsinnredning.

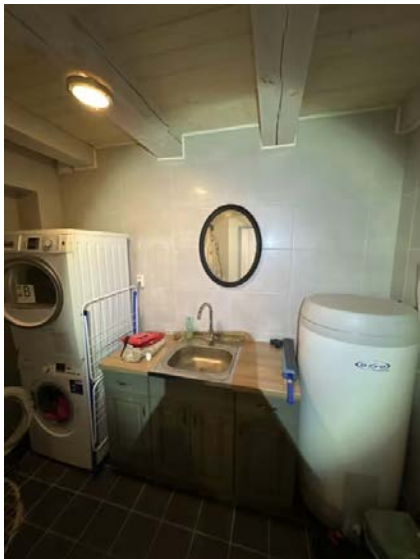
## 6.21 Våtrom: Vaskerom

Viser innredning, bereder og opplegg for vaskemaskin.

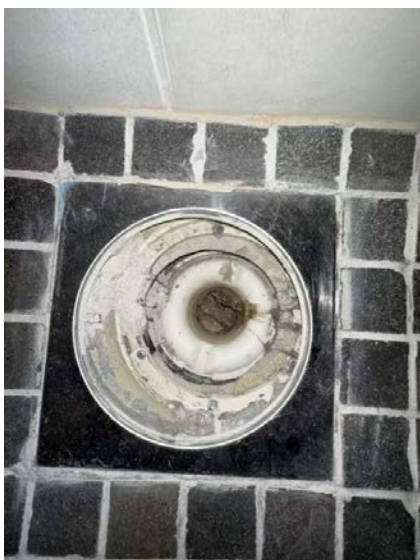
Viser sluk.

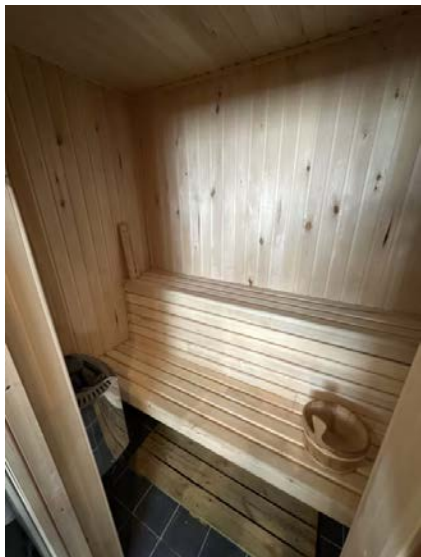
## 6.24 Øvrig: Badstue

Viser badstue

Dokumentasjon på utførelsen av sluk bør innhentes/kontrolleres.
