Mikkjel Fønhus veg 1, 2407 ELVERUM

Oppdragsnr.: 1211240149

15.04.2024

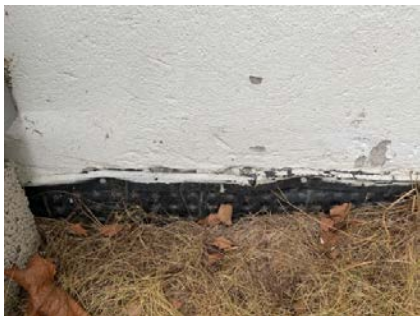
Topplist til grunnmursplast.

Dreneringen/fuktsikring har nådd en alder som gjør tettheten usikker i tiden som kommer. Normal brukstid for en drenering anslås til å være ca 30 år.
Topplisten har løsnet enkelte steder.

Utbedre topplist til grunnmursplast.

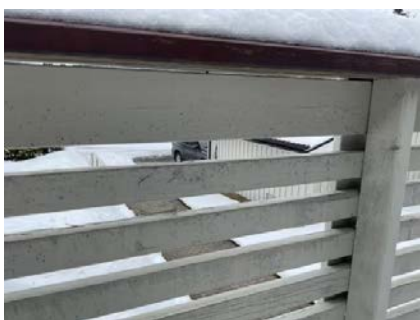
Svertesopp.

Er det tegn på sopp/råteskader i treverk eller skader i betong? Ja

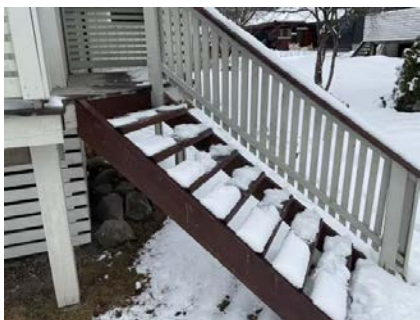
Manglende rekkverk.

Er det avvik på rekkverkshøyde og åpninger i rekkverket i forhold til gjeldene byggtknisk forskrift på befaringstidspunktet? Ja

Det bør etableres rekkverk i trapp ned til terreng.

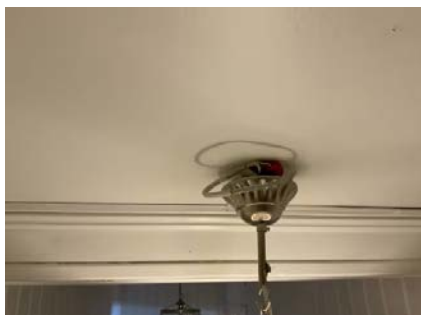
Ufagmessig utførelse.

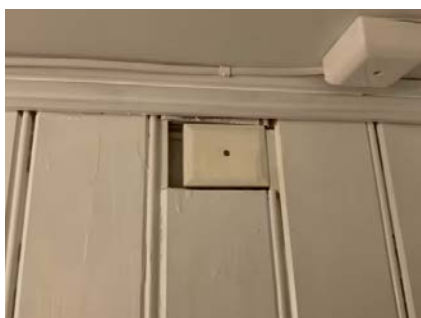
Innkledde boks i vegg.

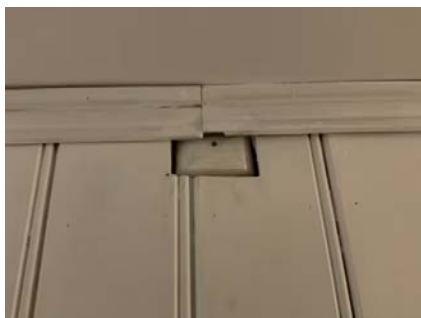
Innkledde boks i vegg.

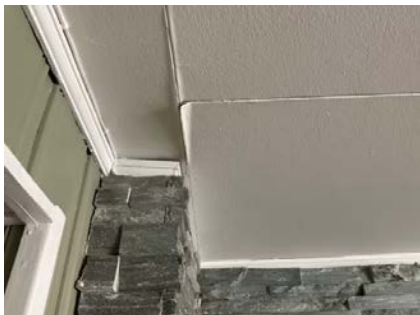
Tak-ess har slipp i folie.

Manglende listverk.
Manglende sparkling og maling.
Gulv på soverom er ikke fagmessig utført.
Folie slipp på plater i tak.
Panelen i taket på soverom i underetasje henger og kan løftes.

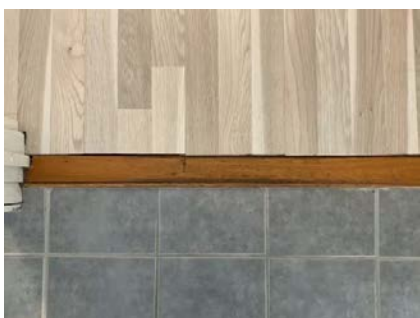
Manglende listverk.

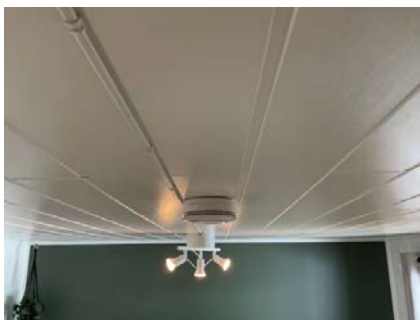
Taket henger.

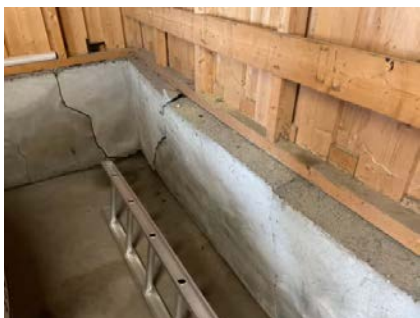
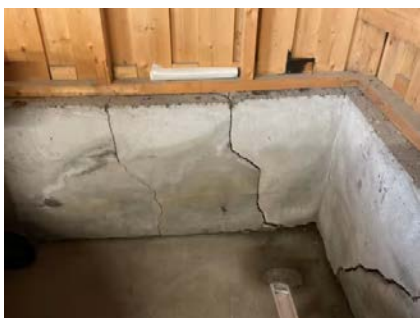
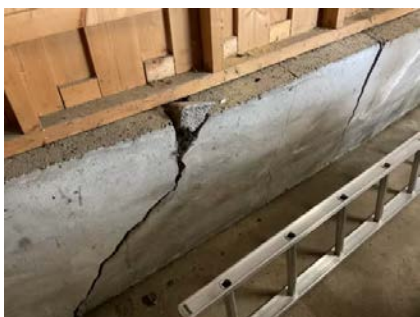
Grunnmur.

Grunnmuren må skiftes ut.
Drenering må opprettes rundt hele.
Det foreligger tilbud på utbedringer av garasje.
