Tilstandsrapport

Enebolig

Bekkevegen 7B , 8663 MOSJØEN

Rapportdato: 01.03.2026

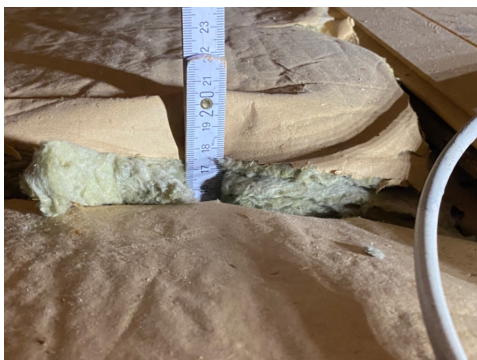
Ca. 20 cm. isolasjon i etasjeskillet.

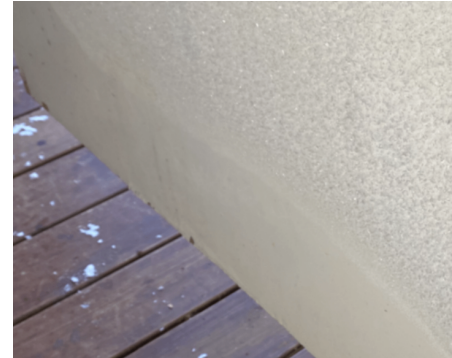
Svellinger mot nedkant av døren.

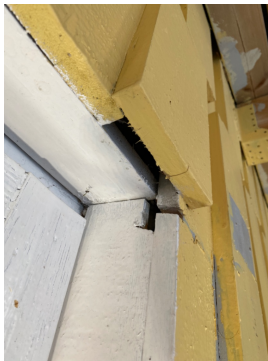
Manglende beslag over døren, samt åpninger mot karm.

Det bør monteres beslag i overkant av døren og åpninger i beslag under døren bør utbedres for å forhindre lekkasje i konstruksjon.

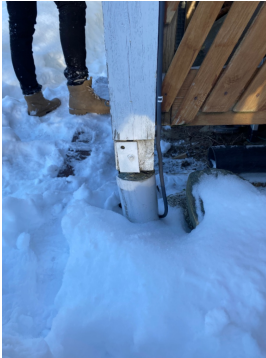
Skjevheter i fundamentering mot søyle.

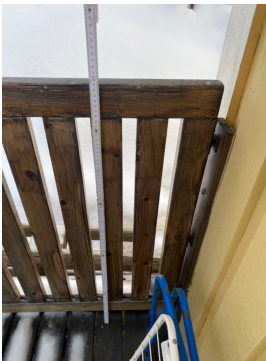
Rekkverkshøyde mot øst.

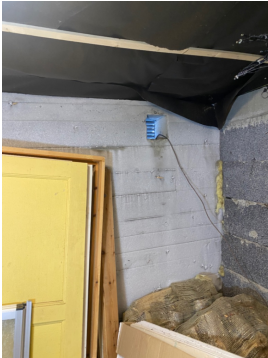
Vindsperre bør utbedres.

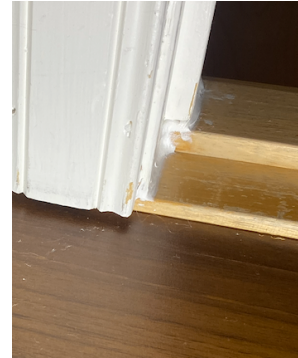
Bruk av silikon i glippe karm/terskel.

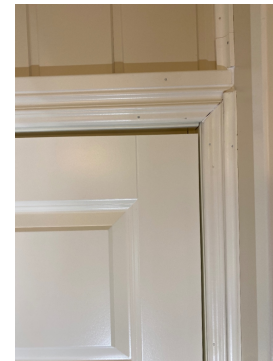
Enkelte dører bør justeres.

- Enkelte dører må justeres.

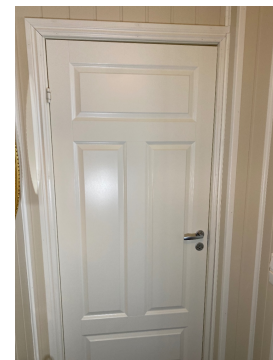
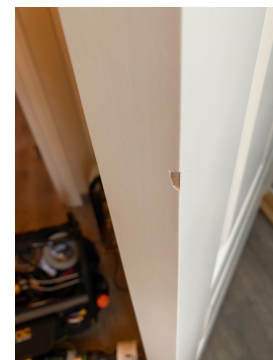
Hakk i overflate dør til bad.

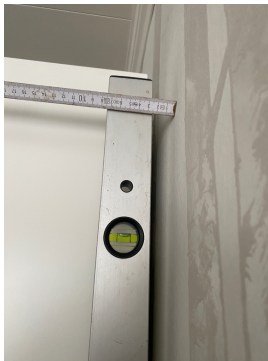
Det er stedvis registrert skjevheter mot vegger.

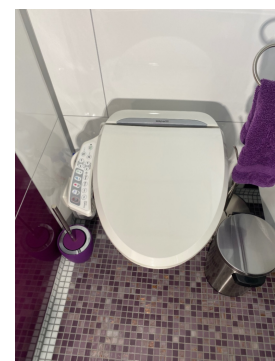
- Det er ikke påvist tilfredsstillende løsning for å synliggjøre lekkasje fra innebygget systerne.

Vegghengt toalett.

- Det må gjøres tiltak for å lukke avviket.
- Uten dreneringsløsning/lekkasjesikring kan lekkasjer pågå over lang tid uten å bli oppdaget. Dette kan føre til omfattende fuktskader i omkringliggende byggematerialer.

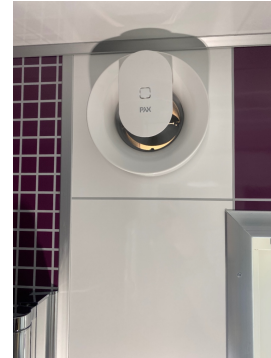
Avtrekksvifte i vegg.

- Det bør etableres tilfredsstillende tilluft til våtrom f.eks. luftespalte ved dør e.l.
- Over tid kan manglende tilluftsventilering resultere i mugg- og soppdannelse, spesielt på steder som ikke får god nok luftgjennomstrømming.

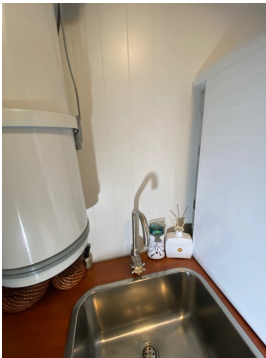
Det er etablert MDF-plater på veggene, som er et uegnet materiale i våtsoner og gir økt risiko for fuktskader.

Veggplater.

Det bør vurderes å fuktbeskytte eller skifte ut MDF-plater i våtsoner for å redusere risikoen for fuktskader i veggkonstruksjonen.

Konsekvensen av å ikke utbedre er økt fare for svelling, råte og skade på vegg og tilstøtende konstruksjoner ved eksponering for fukt.

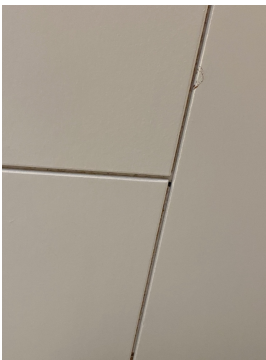
Glipper i skjøter på takplater.

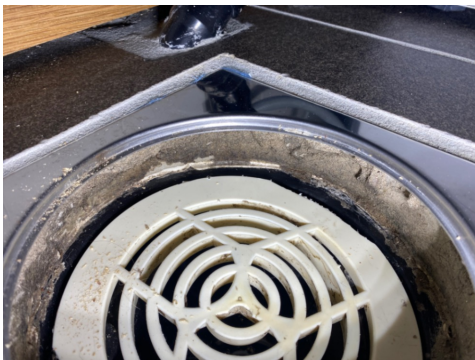
Det er ingen synlig mansjett rundt rørgjennomføringer, og det er heller ingen synlig bruk av mansjett under klemringen i sluket. Det er påvist rust på skruene, samt at det mangler skruer i sluket.

Plastsluk.

Rust på skruer og manglende skruer i sluket bør utbedres for å sikre tett og funksjonell løsning.

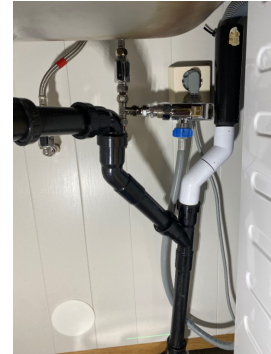
Kontroll av røropplegget, manglende vannlås.

Det bør etableres vannlås på avløpet for å hindre luktproblemer og sikre korrekt funksjon av avløpssystemet. Manglende vannlås kan føre til ubehagelig lukt og redusert hygiene i rommet.

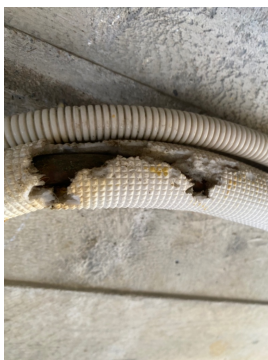
Manglende isolering mot rør.

Isolasjonen rundt utvendige rør bør utbedres eller erstattes for å sikre optimal funksjon og energieffektivitet på varmepumpen.

Manglende eller slitt isolasjon kan føre redusert effekt og økt risiko for skader på rørene.

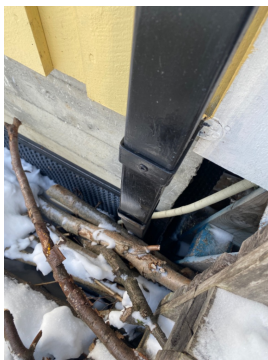
Det mangler fuktsikring mot deler av muren.

Det er registrert is i krypkjeller mot terrenget, noe som indikerer at fuktsikring/plast eller drenering mot muren er defekt. Klemplast av plast mot muren mangler delvis.

Fuksikring mot mur.

- Det må foretas utskiftning av drenering/tettesjikt.
- Fuktsikring av muren må etableres inkl. klemplast.

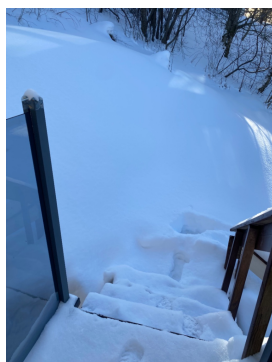
Åpninger i rekkverk på trapp mot sør, deler av trappen mangler rekkverk. Deler av trappen var snødekt på befaringsdagen, ytterligere undersøkelser anbefales når trappen er snøfri.

Snødekt trapp.
