Gamlevegen 59, 2134 AUSTVATN

**Eldre enebolig på stor og solrik tomt på Austvatn. Fine terrasser og utsyn over nærområdet.**

| Tilstandsrapport ..... | 35 |

Befaringsdato: 11.06.2025

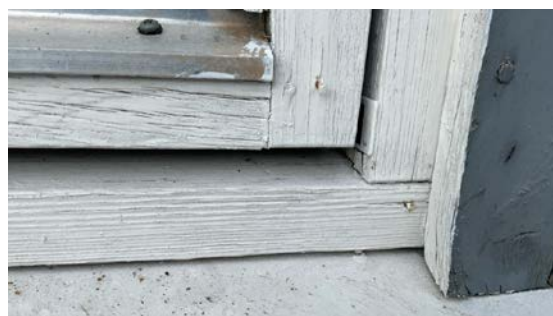
Eksempel på værslitte karmen.

- Det må påregnes noe vedlikehold og at enkelte vinduer må skiftes ut.

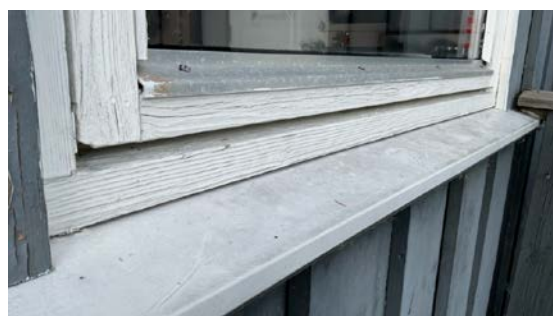
Eksempel på værslitte karmen.

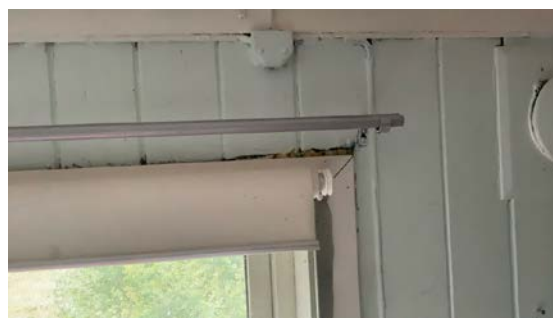
List dekker ikke. Noe kladd på kladd med maling.

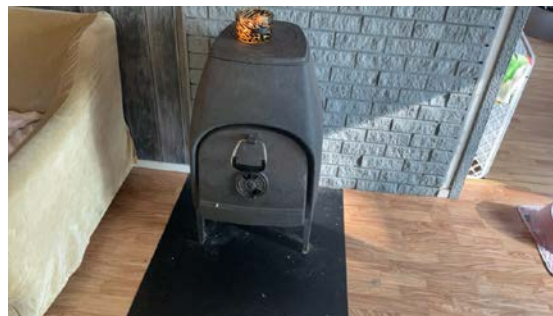
Ildsted.

Pipe og ildsted -Det er påvist sprekker og/eller riss i pipe. Konsekvens/tiltak: Det må foretas lokal utbedring. Sprekker/riss bør fikses.

- Det må foretas lokal utbedring.

Sprekker/riss bør fikses.

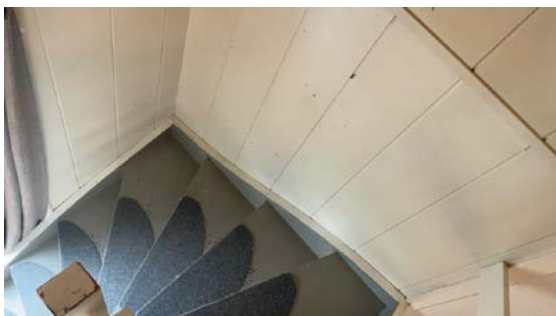
Håndløper mangler.

- Rekkverket er såpass lavt at det på grunn av sikkerhetsmessige forhold anbefales økning av høyde.
- Håndløper bør monteres, men det var ikke krav på byggetidspunktet.
- Åpninger er såpass store at det ut ifra sikkerhetsmessige forhold anbefales å lage mindre åpninger.
- Det er ikke krav om utbedring av rekkverkshøyder opp til dagens krav.

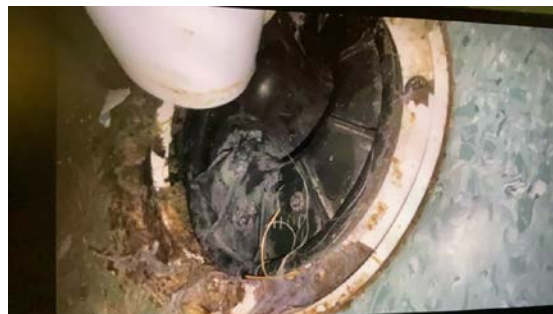
Plastsluk.

- Overvåk tilstanden jevnlig. For å få tilstandsgrad 0 eller 1 må slukløsningen skiftes ut og sannsynligvis må også membransjiktet skiftes/utbedres. Det er imidlertid vanskelig å si noe om tidspunktet for når dette er nødvendig.

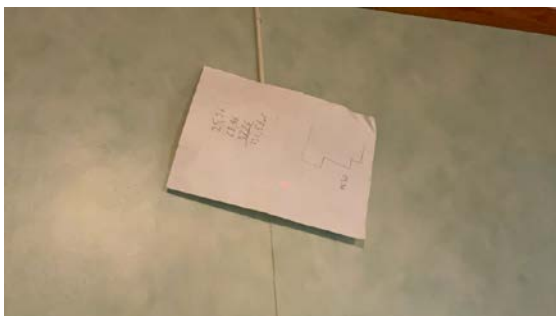
Ark henger på ventil.

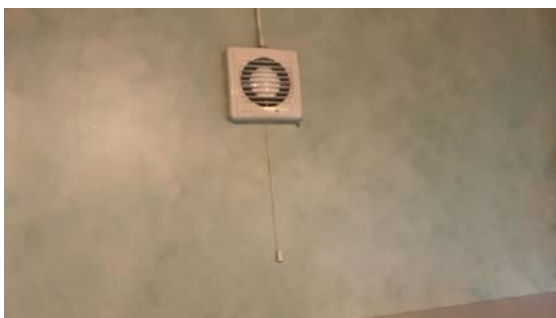
Elektrisk styrt vifte.

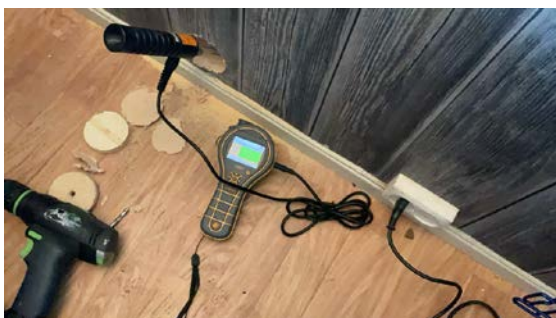
Hulltaking er foretatt uten å påvise unormale forhold. Hulltaking er foretatt ved/i stue mot våtsone. Fuktivotemåling (vekt%) i konstruksjonen ble målt til 7.

Hulltaking uten unormale resultater.

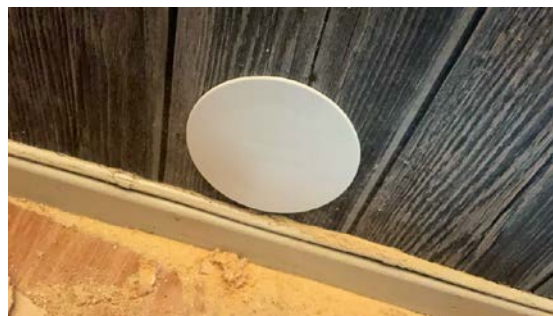
Hull forsvarlig plombert.

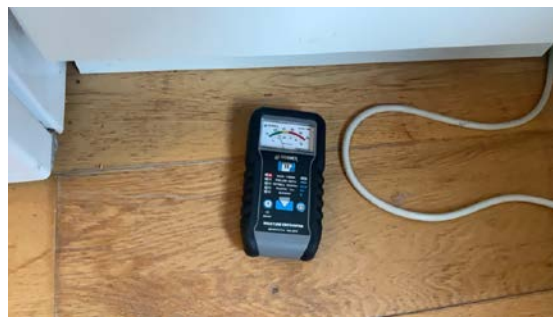
Ingen fukt rundt utsatte hvitevarer.

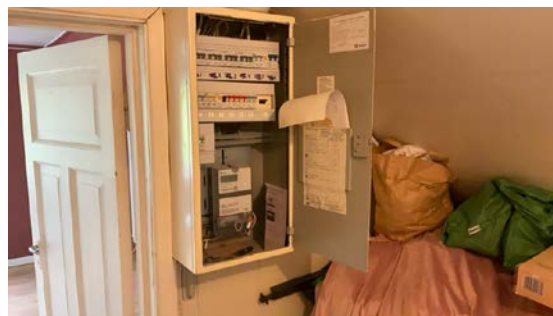
Sikringsskap med kursfortegnelse i samsvar med antall sikringer.

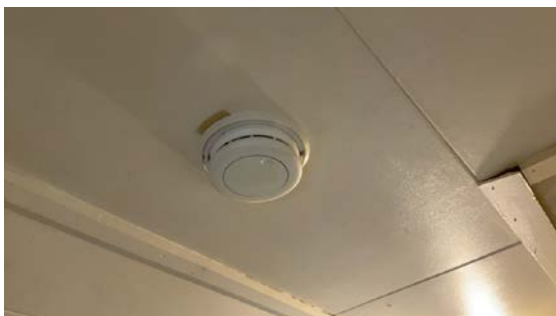
Røykvarsler 2 etasje.

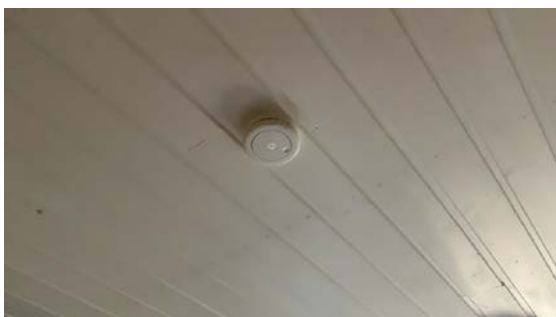
Røykvarsler 1 etasje.
