Gamlevegen 59, 2134 AUSTVATN

**Eldre enebolig på stor og solrik tomt på Austvatn. Fine terrasser og utsyn over nærområdet.**

| Tilstandsrapport ..... | 35 |

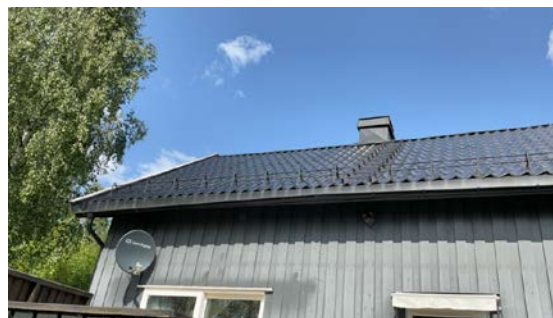
Takplater.

• Overvåk tilstanden jevnlig. For å få tilstandsgrad 0 eller 1 må tekkingen skiftes ut, men tidspunktet for når dette er nødvendig er vanskelig å si noe om.

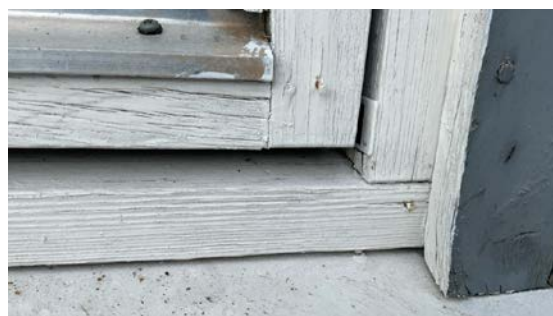
Eksempel på værslitte karmen.

- Det må påregnes noe vedlikehold og at enkelte vinduer må skiftes ut.

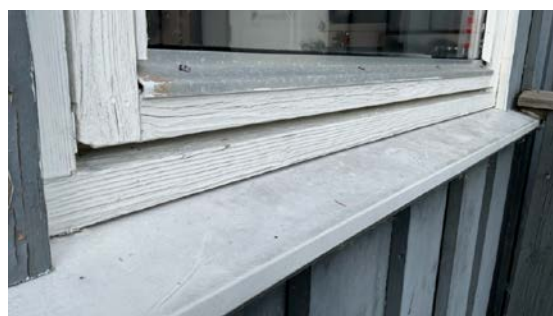
Eksempel på værslitte karmen.

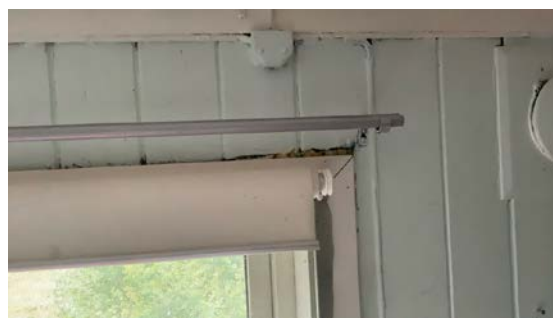
List dekker ikke. Noe kladd på kladd med maling.

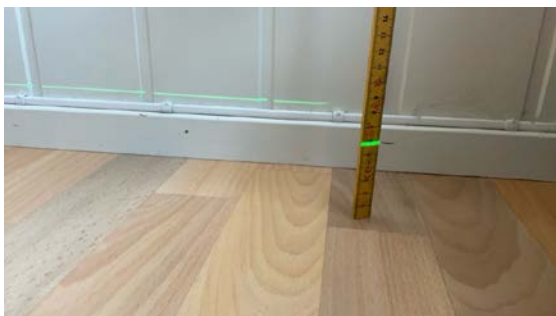
Det er målt 6cm ved utgangspunkt.

- For å få tilstandsgrad 0 eller 1 må høydeforskjeller rettes opp. Det vil imidlertid sjelden være økonomisk rasjonelt som et enkeltstående tiltak i en bolig som dette. Dersom boligen en gang skal renoveres, kan man vurdere slike tiltak.

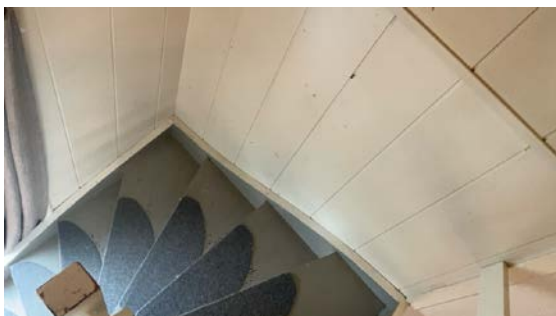
Håndløper mangler.

- Rekkverket er såpass lavt at det på grunn av sikkerhetsmessige forhold anbefales økning av høyde.
- Håndløper bør monteres, men det var ikke krav på byggetidspunktet.
- Åpninger er såpass store at det ut ifra sikkerhetsmessige forhold anbefales å lage mindre åpninger.
- Det er ikke krav om utbedring av rekkverkshøyder opp til dagens krav.

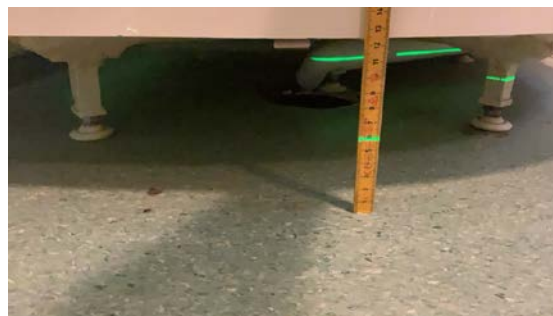
- Det er påvist at høydeforskjell fra topp slukrist til gulv/synlig topp membran ved dørterskel er mindre enn 25 mm.
- Det er påvist avvik i fallforhold til sluk i forhold til krav i forskrift på byggetidspunktet.

- Til tross for avviket i fall/høydeforskjell til sluk, vil gulvet fortsatt kunne lede vann mot sluket, men med redusert effektivitet. Dette kan potensielt øke risikoen for vannansamling i enkelte områder av badet.

Det er målt 6cm på gulv ved slukrist. Ca 30cm ifra.

- Overvåk tilstanden jevnlig. For å få tilstandsgrad 0 eller 1 må slukløsningen skiftes ut og sannsynligvis må også membransjiktet skiftes/utbedres. Det er imidlertid vanskelig å si noe om tidspunktet for når dette er nødvendig.

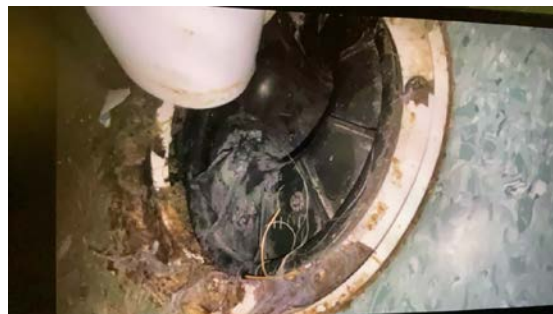
Plastsluk.

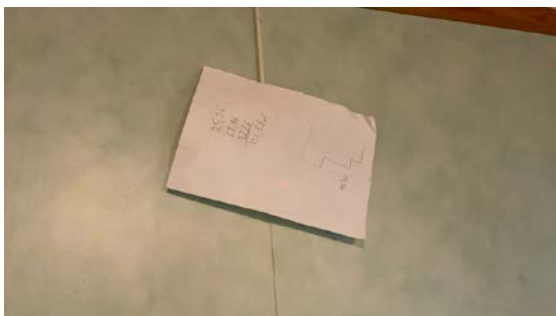
Ark henger på ventil.

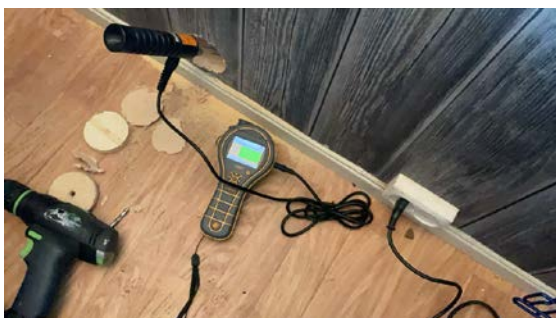
Hulltaking er foretatt uten å påvise unormale forhold. Hulltaking er foretatt ved/i stue mot våtsone. Fuktkvotemåling (vekt%) i konstruksjonen ble målt til 7.

Hulltaking uten unormale resultater.

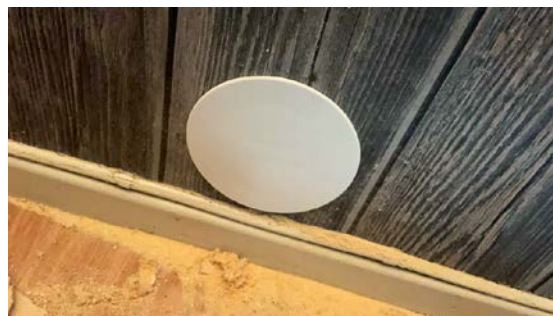
Hull forsvarlig plombert.

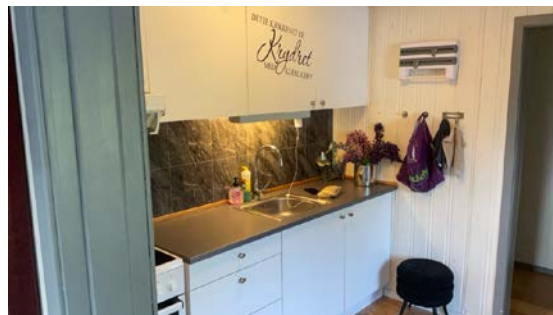
Kjøkken.

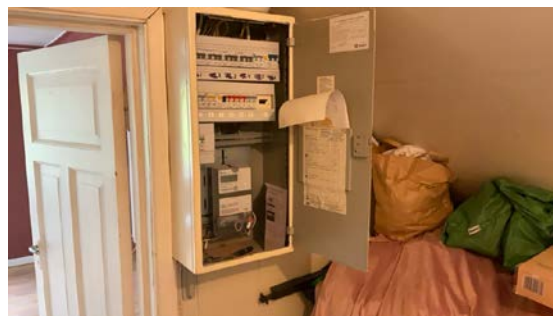
Sikringsskap med kursfortegnelse i samsvar med antall sikringer.

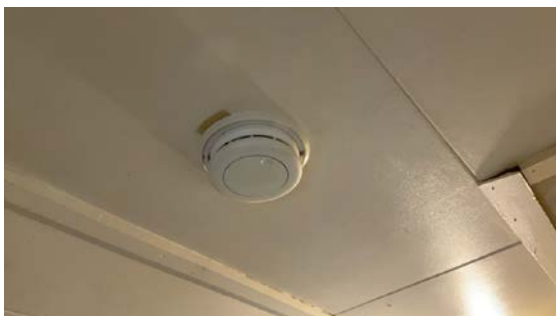
Røykvarsler 2 etasje.

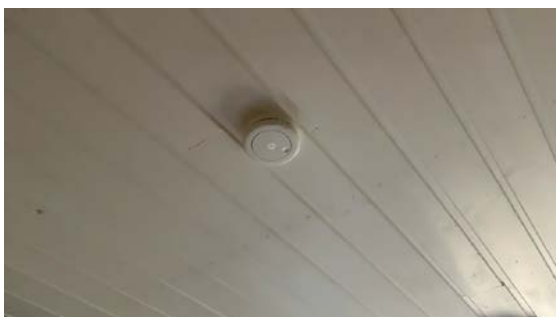
Røykvarsler 1 etasje.
