# Tilstandsrapport

Enebolig m/leilighet

Meåsvegen 1 A, 8663 MOSJØEN

Befaringsdato: 19.06.2025

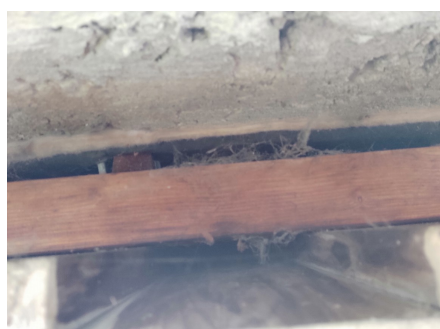
## Takkonstruksjon/Loft

Det ble fuktmålt i takkonstruksjonen ved befaring, og det ble ikke registrert forhøyede fuktverdier.

Det er råteskader i hanebjelke på terrassen.

Ved eventuell renovering anbefales det å montere ny dampsperre. Dampsperran hindrer varm, fuktig inneluft fra å trenge inn i konstruksjonen og skal alltid ligge på den varme siden av isolasjonen. Manglende dampsperre eller utettheter kan forårsake kondens og mulige skader.

Det må etableres lufting fra kaldloftet og ned i rafter. Isolasjon direkte mot undertaket kan medføre kondensering og råteskader i undertak.

Råteskadet hanebjelke må skiftes ut.

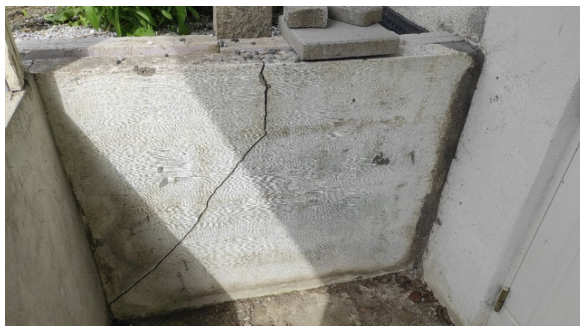
## **Terrengforhold**

Eiendommen ligger i relativt plant terreng.
