Tilstandsrapport

Enebolig

Meåsvegen 1 A, 8663 MOSJØEN

Befaringsdato: 25.04.2026

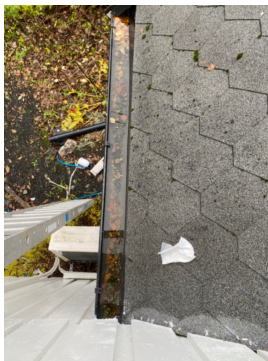
Takrenner må rengjøres.

Takrenner må rengjøres. Det bør gjøres tiltak mot rust i pipehatt.

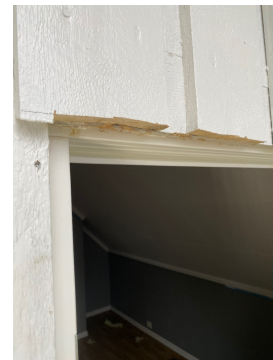
Ikke fagmessig utførelse av kledning

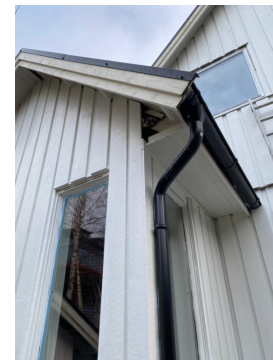
Manglende kledning.

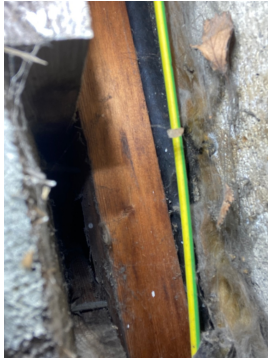
Manglende musebånd.

- Råteskadet trekledning må skiftes ut.
- Råteskader i bordkledningen kan fortsette å utvikle seg både i tilliggende bordkledning og til bakenforliggende veggkonstruksjon, dersom en ikke foretar tiltak.
- Musesperre må etableres.

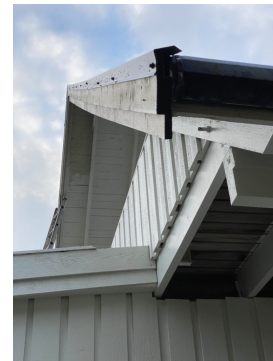
Skjevheter i takkonstruksjon

Det anbefales ytterligere undersøkelser av konstruksjonen grunnet manglende tilkomst ved befaringen.

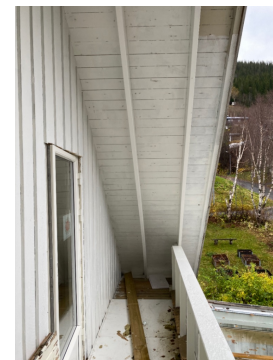
Manglende luftespalte mellom taktro og isolasjon.

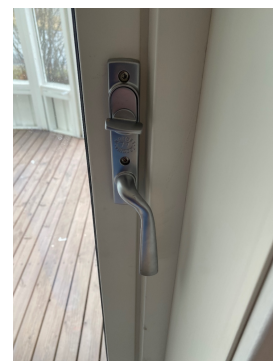
Dørrvrider.

Dørvrider bør byttes.

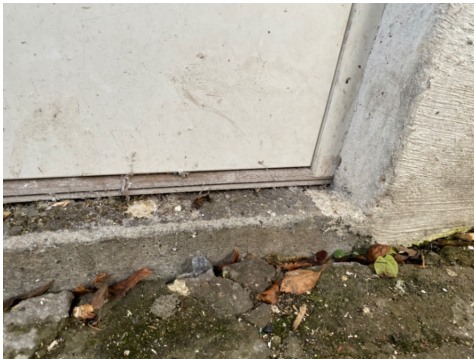
Døren mangler beslag i nedkant.

Beslag bør monteres i nedkant av døren for å hindre vanngjennomtrengning og redusere risikoen for fuktskader på dør og omkringliggende konstruksjon.

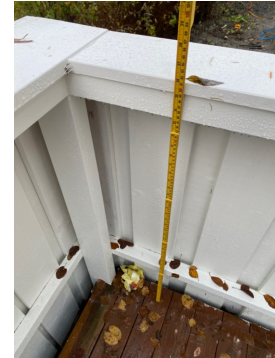
Høyde rekkverk

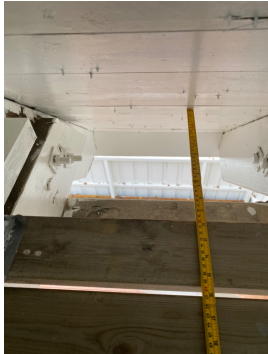
Åpninger i terrassedekket.

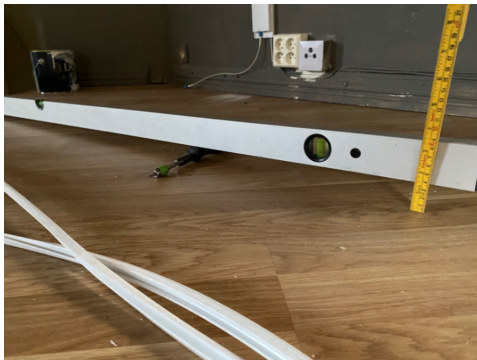
Målt høydeforskjell, loftsetasjen.

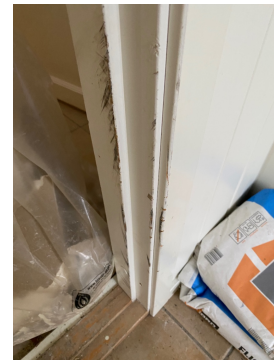
Enkelte dører har høy slitasje.

Det bør vurderes overflatebehandling eller utskifting av dører med betydelig slitasje, for å opprettholde funksjon og estetikk samt unngå ytterligere forringelse.

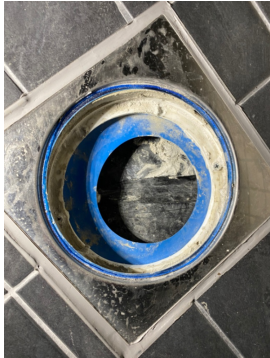
Sluk i dusjnische.

Det anbefales å utbedre ikke-fagmessig utførelse av membran/tettesjikt/klemring rundt sluk for å redusere risikoen for lekkasjer og fuktskader i konstruksjonen.

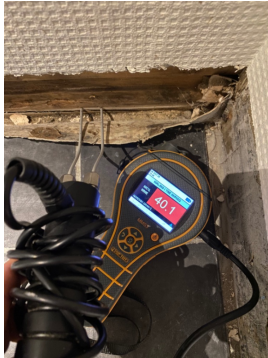
- Hulltaking er ikke foretatt da det allerede er påvist andre avvik i våtsonen.
- Ved andre fuktundersøkelser enn hulltaking, er det påvist indikasjoner på fuktskader.

Fuktmåling foretatt med Protimeter MMS2 med pigger panelet mot vegggen. korrigert for nordisk tre for å måle vekt%.

Det ble målt 40% fukt i treverket.

- Vektprosent i treverk skal ikke overgå ca. 17 %. Ved høyere verdier er det fare for sopp og råteskader.

Fuktmåling.

- Gjennomføre ytterligere undersøkelser og foreta utbedring av skade.
- Dersom tiltaket ikke utføres er det fare for at eventuelle skader i vegggen ikke avdekkes.

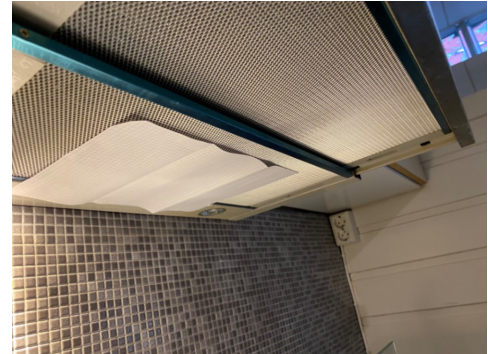
Funksjonstest av ventilator.

Det bør utbedres slik at ventilatoren får tilstrekkelig trekk, for å sikre god ventilasjon og hindre opphopning av fukt og lukt på kjøkkenet.
Dårlig ventilasjon kan føre til dårlig inneklima.

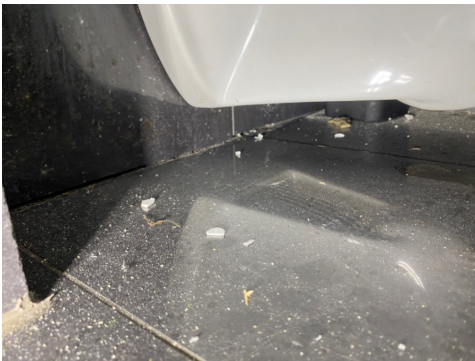
• Det er ikke påvist tilfredsstillende løsning for å synliggjøre lekkasje fra innebygget sistene.

• Uten dreneringsløsning/lekkasjesikring kan lekkasjer pågå over lang tid uten å bli oppdaget. Dette kan føre til omfattende fuktskader i omkringliggende byggematerialer.

Ingen synlig drengs pning

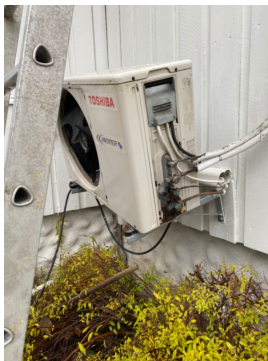
Varmepumpe utvendig del.

Varmepumpen bør skiftes ut eller repareres for å gjenopprette funksjon. Dersom tiltak ikke iverksettes, vil det kunne medføre manglende oppvarming og økte driftskostnader.

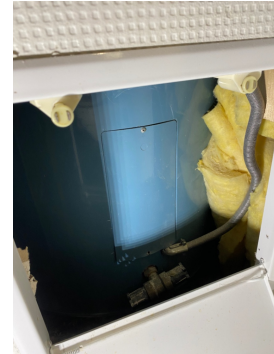
- Det er påvist avvik ifm understøttelsen av tanken.
- Det er ikke påvist tilfredsstillende avrenning eller annen kompensierende løsning fra varmtvannstank.
- Det er påvist at varmtvannstank er over 20 år

VVS bereder.

- Det er ikke behov for utbedringstiltak siden tanken fungerer i dag, men ut ifra alder kan skader plutselig oppstå på eldre tanker.
- Det bør etableres tilfredsstillende avrenning eller lekkasjesikring ved varmtvannstank.
- Det må gjøres tiltak på understøttelsen av tanken.

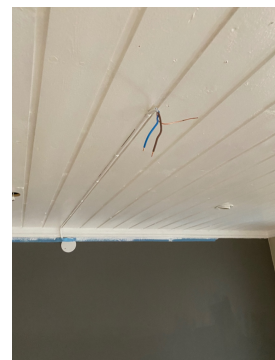
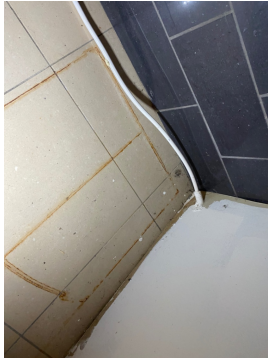
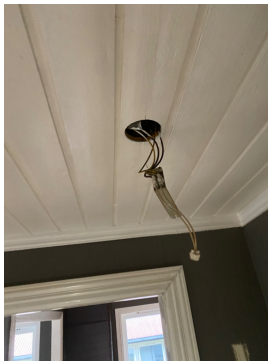
Avvik iht tilsynsrapport fra Linea er ikke utbedret.

Løse ledninger.

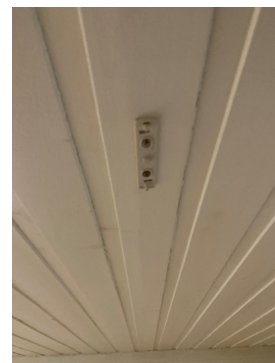
Brannvarslere mangler flere steder.

Nei Brannvarslere må monteres i hver etasje.
