Meåsvegen 1A, 8663 MOSJØEN

Enebolig med barnevennlig beliggenhet, nærhet til sentrum og turterreng, samt stor terrasse med takoverbygg.

Nøkkelinformasjon

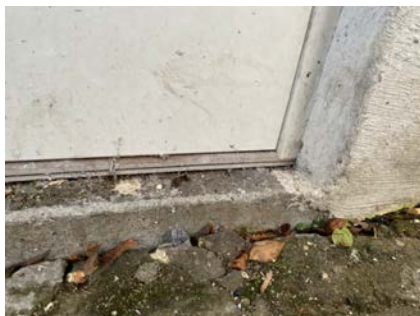
Ytterdør med tilkomst for kjeller.

Døren mangler beslag i nedkant.

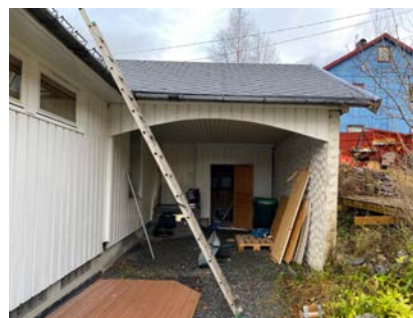
Carport.

Bygget er ikke tilstandsvurdert iht Forskrift til avhendingslova og NS3600. Dette er kun en enkel beskrivelse.

I henhold til NS punkt 21.6. Gis det en helhetsvurdering TG 3.

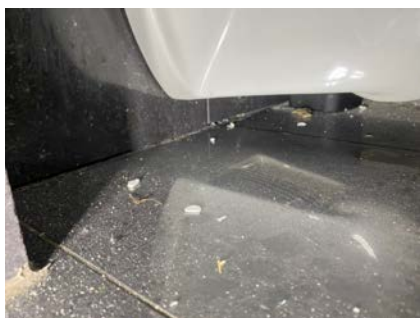
Ingen synlig drengåpning

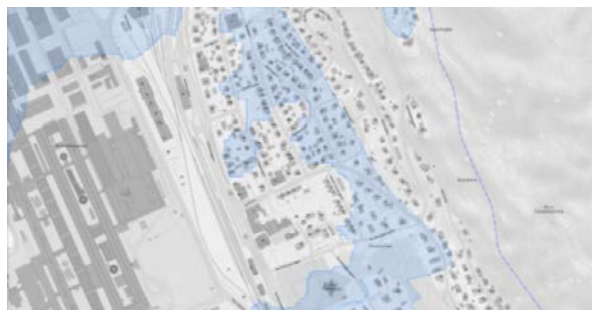
Det er påvist dårlig fall eller flatt terreng inn mot grunnmur og dermed muligheter for større vannansamlinger.
