Landåsvegen 840, 2861 LANDÅSBYGDA

**Landlig beliggende enebolig i
Landåsbygda - 4 soverom -
overbygget veranda - uthus -
nærhet til turmuligheter.**

Enebolig
Landåsvegen 840, 2861 LANDÅSBYGDA
SØNDRE LAND kommune
gnr. 25, bnr. 131

Befaringsdato: 30.09.2024 Rapportdato: 11.10.2024 Oppdragsnr.: 21008-1496 Referansenummer: HH1598

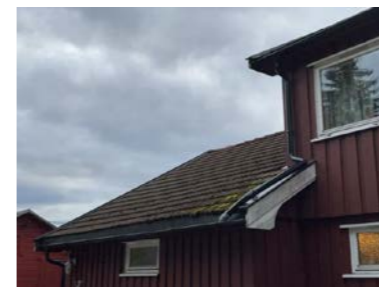
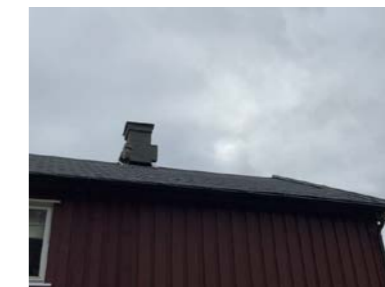
- Det er avvik: Taktekking av takstein og undertak har oppnådd mer enn halvparten av forventet brukstid. Taktekking er delvis mosegrodd.

For å få tilstandsgrad 0 eller 1 må taktekking og undertak fornyes. Mosen på taktekkingen anbefales fjernet fordi det forkorter brukstiden til tekkingen.

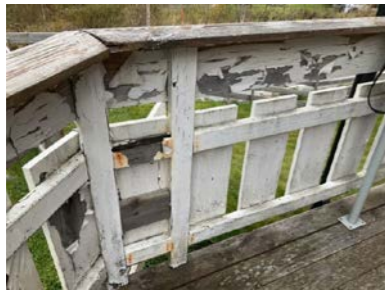
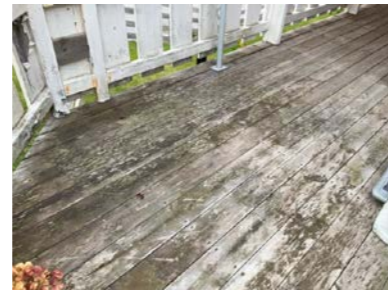
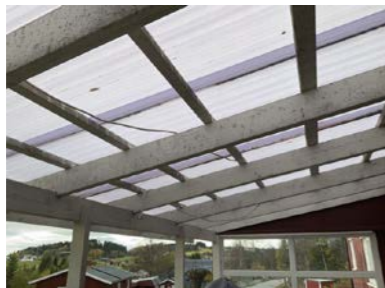
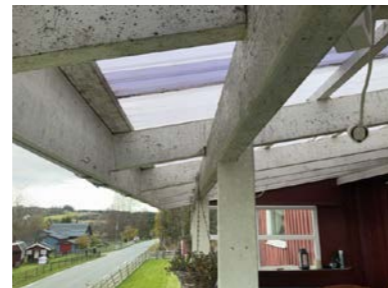
Tidspunkt for utskiftning av overflater nærmer seg ut ifra forventet brukstid. Lokal utbedring må utføres på rekkverk.

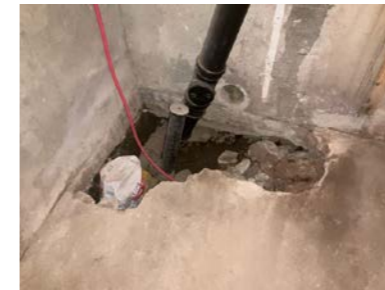
Gulv i kjeller er pigget opp i bod i kjeller ved avløpsrørene. Kostnader til ferdigstilling av gulv må påregnes.

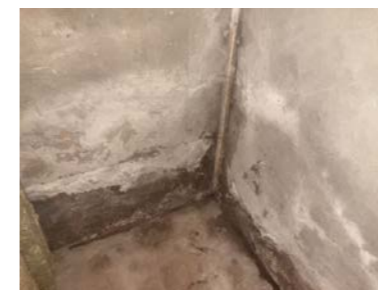
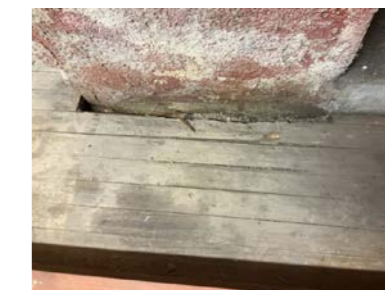
Malingsflass, avskalling og saltutslag på vegg, dette indikerer fuktvandring i vegger. Oppforet gulv i rom i kjeller har råteskader. Rom under terreng egner seg ikke for innredning med dagens tilstand.

Det er ikke behov for straktiltak siden rommene fungerer med dagens bruk. Det anbefales å utrede omfanget av fuktpåkjenning. Organisk materiale/oppforet gulv i kjeller må fjernes slik at betongkonstruksjonen luftes. Konsekvens kan være sopp/muggskader i konstruksjonen mot grunn.

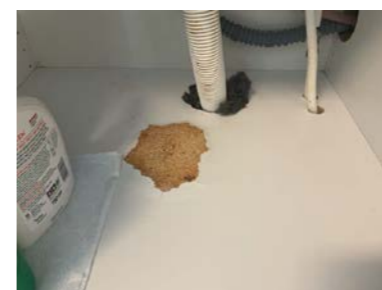
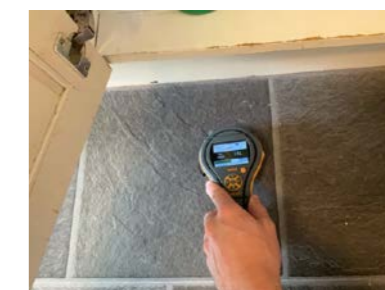
Fuktskjolder/svelling i bunnplate i benkeskap og på panelplate bak komfyr. Enkelte slitasjer/skader er registrert.

Avhengig av bruksmønster og krav til estetikk av kjøper kan det være påregnelig med utskiftning/utbedringer av kjøkkeninnredningen.
