Verken 55, 2270 FLISA

LAUTA

Øystein Opås Takstforretning AS

Rapportdato: 27.01.2025
Rapport skrevet av: Øystein Opås

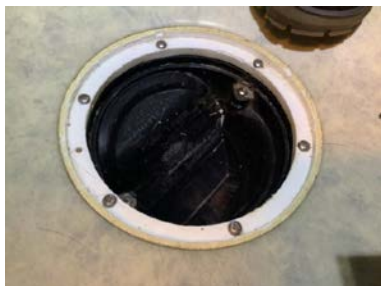
Plastsluk, og vinylbelegg er ført under slukets klemring.

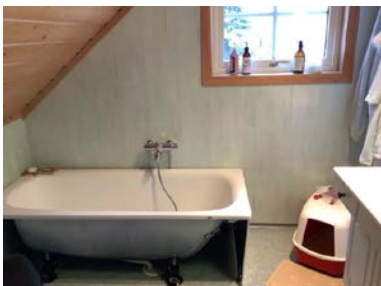
Vindu er plassert i den definerte våtsonen ved badekar.

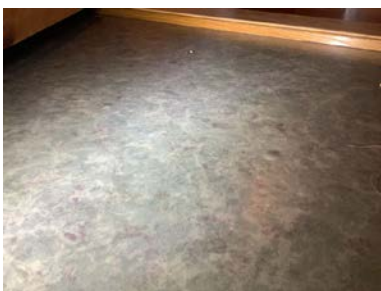
Badet har vinylbelegg og cirka 1:50 fall lokalt rundt sluk. Gulvet er i hovedsak flatt og total høydeforskjell fra gulv ved dør til sluk er cirka 10 mm. Det er noe knirk i gulv, og det er påvist enkelte synlige kuler i vinylbelegget som følge av bevegelse i skruer / spiker under vinylbelegget. Dette har ikke påvirket tettesjiktet.

Eksempel på kuler i vinylbelegget.

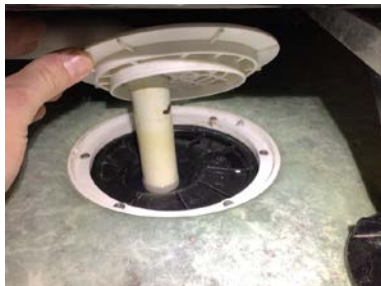
Plastsluk, og vinylbelegg er ført under slukets klemring.
