# Fritidseiendom med gode solforhold og nydelig utsikt over Steinsetfjorden.

Nysetvegen 45 ligger idyllisk til ovenfor Hagaset i vakre Steinsetbygda, Etnedal kommune, ca. 810 moh. Eiendommen har en fin plassering med gode solforhold og nydelig utsikt over dalføret, mot Rundemellen og ned til Steinsetfjorden.

| Tilstandsrapport ..... | 50 |

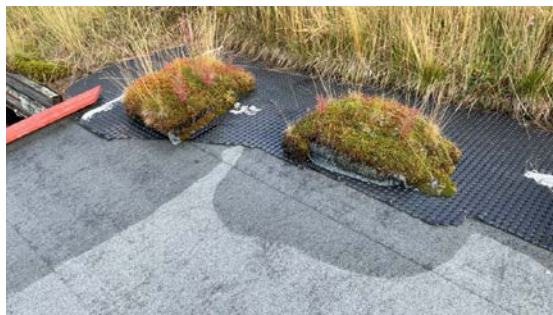
Dels manglende torv og knotteplast overgang til asfaltapp

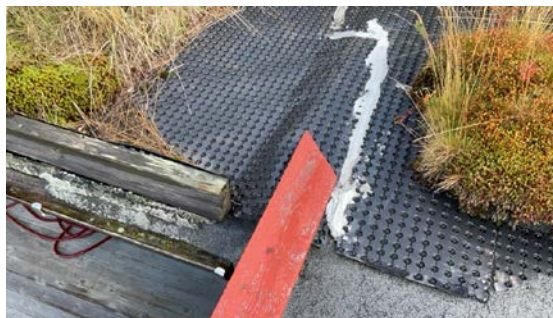
Foretatt midlertidig tettet skjøt av kun elastisk masse, overgang forskjellig tekking er ikke egnet

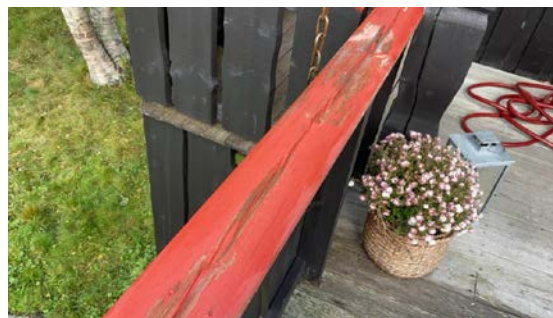
Vedlikeholdsbehov

- Lokal utbedring/utskiftning bør utføres.
