Storbergsvegen 19, 2256 GRUE FINNSKOG

**SVULLRYA**

Befaringsdato: 17.03.2026

Rapportdato: 27.03.2026

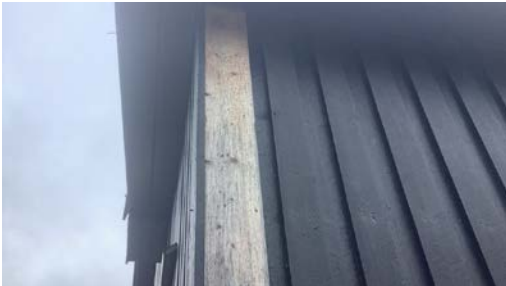
- Det er ingen eller liten lufting i nedre kant av kledning mot grunnmur.
- Det er påvist spredte råteskader i bordkledningen.

Ubehandlet kledningsbord.

- Råteskadet trekledning må skiftes ut.

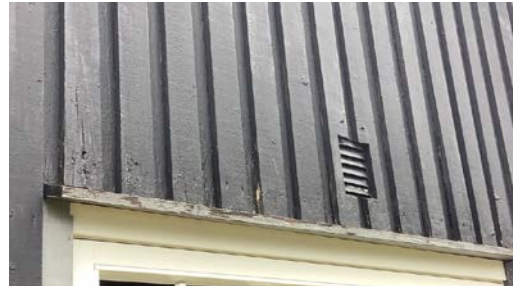
Værslitt kledning.

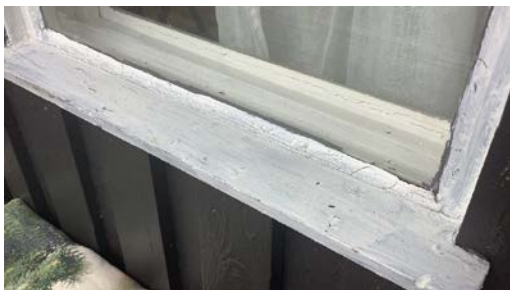
Vinduer i entrè består av vindusramme uten karm som er listet inn i åpning i vegg. Det er derfor ingen fuktsikring i form av dryppkant. Løsning fremstår noe ufagmessig, og man er avhengig av at fuge er tett for å unngå vanninntrenging i vegg.

Vindusramme er listet inn og fuget i åpning i vegg.

Vannbrett må monteres under vindu.

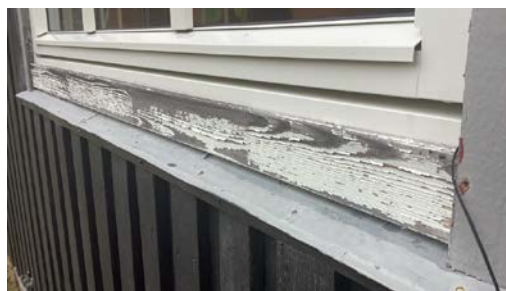
Dekkbord er montert utenpå karm mellom vindu og vannbrett.

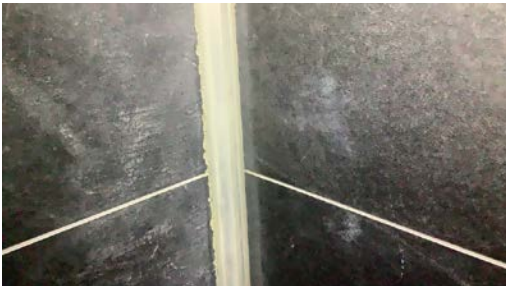
Hjørnelist tetter ikke mot plate

Baderomsplater bør skiftes ut i dusjen, og plater må monteres etter monteringsveiledning.

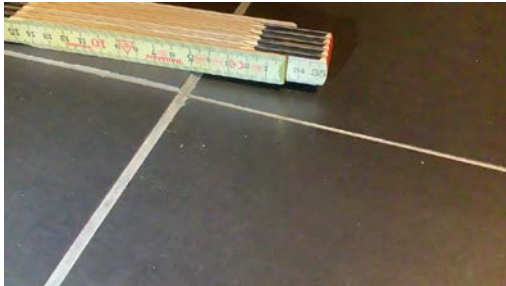
Sprang mellom fliser.

For å oppnå et fagmessig resultat må fliser rives, og sannsynligvis også membran utbedres. Dette vil være et kostbart tiltak, og det må være opp til kjøper. Det er betydelig fall på gulvet, og det er krevende å legge fliser med så bratt fall.

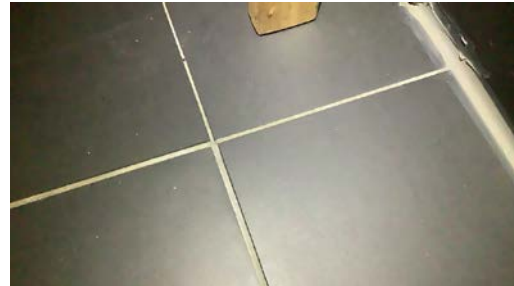
Ujevne flisfuger.

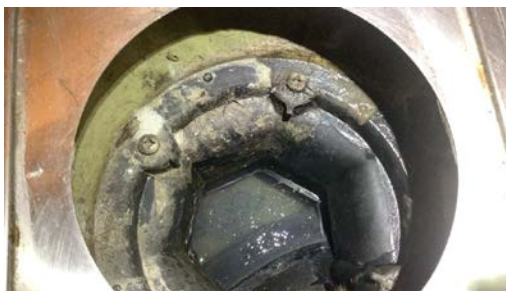
Plastsluk foran servantinnredning med smøremembran ført forbi klemring.

Utskifting av baderomsplater er allerede beskrevet under annet punkt.

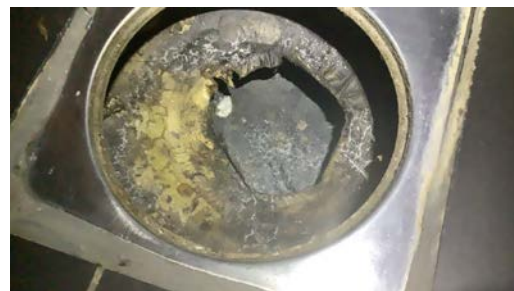
Plastsluk i dusj uten klemring.

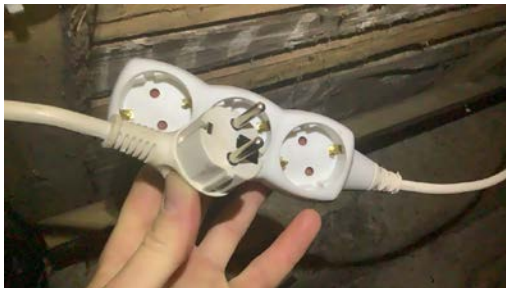
Iht. gjeldende forskrift skal varmtvannstanker over 1500W tilkobles strøm via bryter eller rundstift.

Utilfredsstillende el-tilkobling iht. gjeldende forskrift.

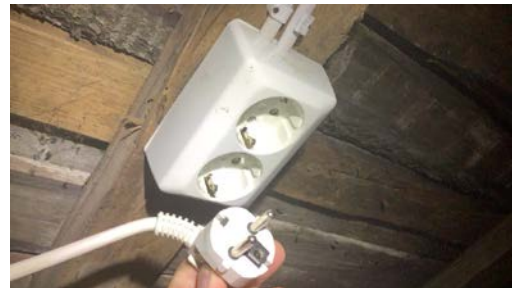
Utilfredsstillende el-tilkobling iht. gjeldende forskrift.

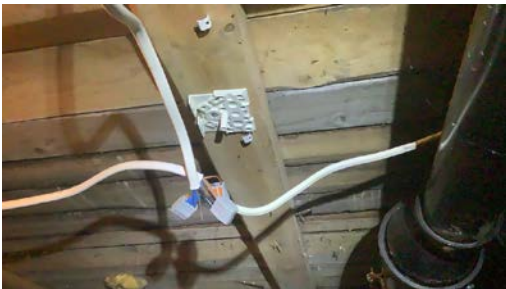
Kabler skjøtet med wago.

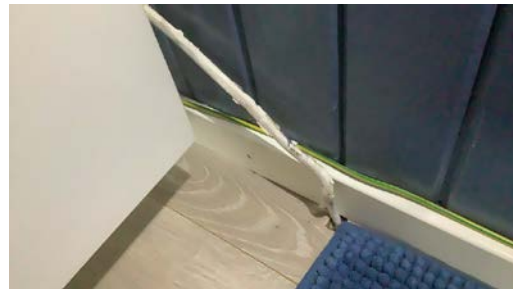
Eksempel på løs kabel.

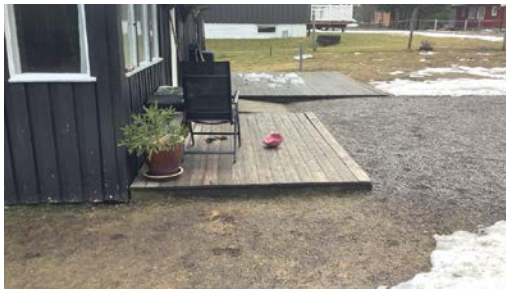
Utilfredsstillende fall fra bolig.

Terrengjustering bør utføres for å etablere tilfredsstillende fall fra boligen. Tilfredsstillende fall vil være minimum 1:50 i en avstand på minimum 3 meter fra boligen.
