Hovlandveien 158, 3274 LARVIK

**Hovland - Innholdsrik enebolig  
over 2 etasjer med dobbel garasje  
i stille og rolig boligområde.  
Solrikt beliggende.**

# Tilstandsrapport

Befaringsdato: 11.11.2025

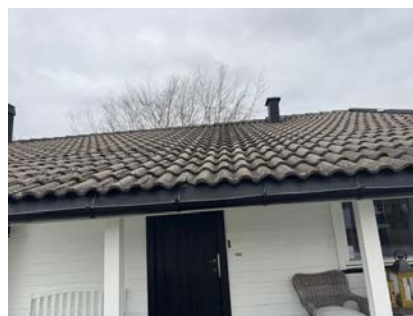
knekt takstein

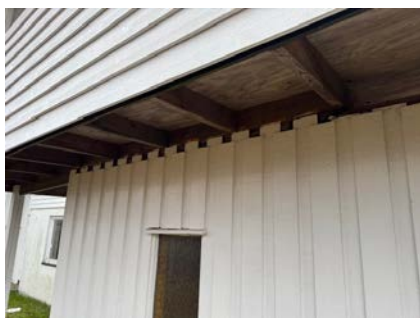
noe gjenstående arbeider

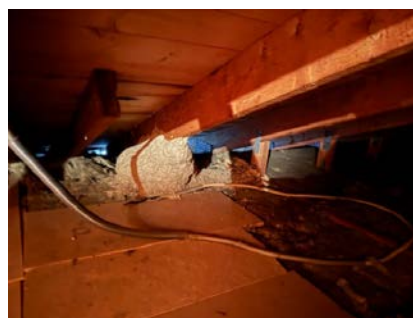
vepsebol

Fjerne vepsebol.

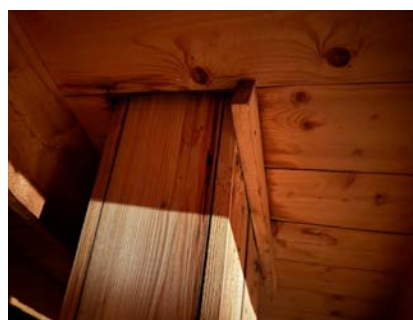
skjolder

Varmetap og kondens på loft pga. uttett loftstrapp. Montere ny loftstrapp eller utbedre utettheter.

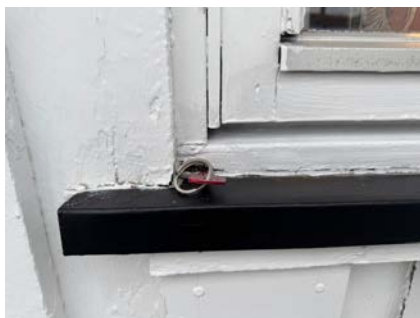
## ! TG 3 Vinduer

råte

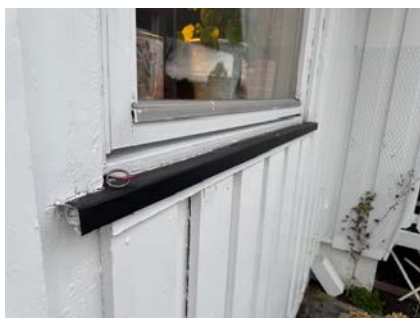
feil fall vannbrett

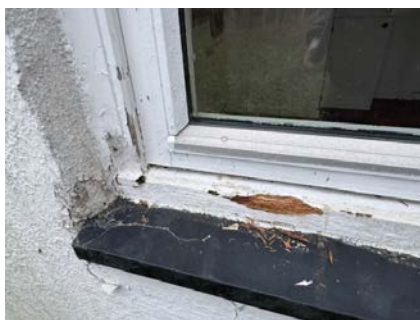
råte

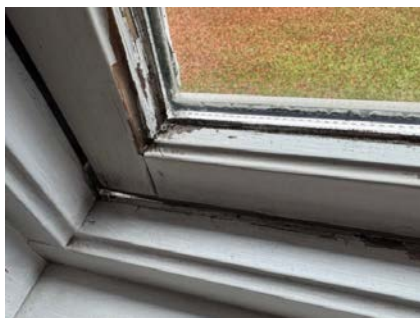
uttettheter på soverom

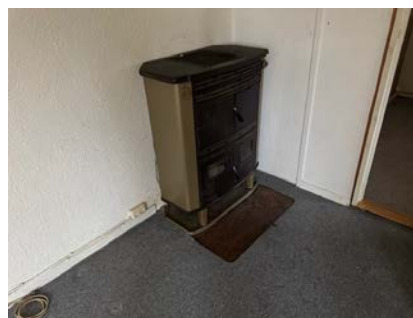
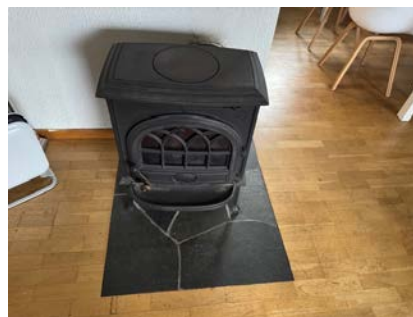
- Pipevanger er ikke synlige.
- Det er påvist andre avvik:
- Mer enn halvparten av forventet brukstid er passert på pipe.

- Det må foretas tiltak for å lukke avviket.
- Det bør foretas nærmere undersøkelser av pipeløp.
- Pipevanger må gjøres tilgjengelig.

Montere sotluke ihht. tilsyn

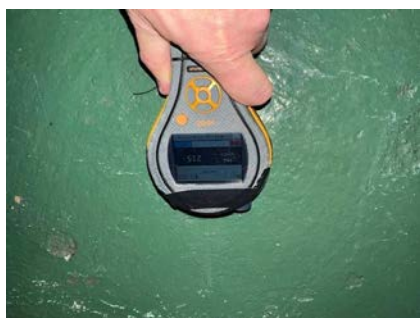
bod

- Det er påvist indikasjoner på noe fuktgjennomtrenging i kjellergulv.
- Det er påvist indikasjoner på noe fuktgjennomtrenging inn i kjellermur.

Fuktslag på vegger og gulv i bod, vaskerom og bad v/bruk av fuktmåler.

- Det påviste fuktnivå gir grunn til å overvåke konstruksjonen jevnlig for å se utvikling over tid, og eventuelt foreta tiltak for å unngå fuktskader.

Utbedre utvendig drenering/fuktsikring

Pusse opp innvendige overflater i underetasjen
