Hovlandveien 158, 3274 LARVIK

# Tilstandsrapport

Befaringsdato: 11.11.2025

Rapportdato: 25.11.2025

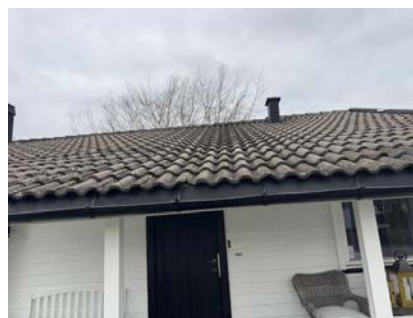
knekt takstein

- Lokal utbedring må utføres.
- Overvåk tilstanden jevnlig. For å få tilstandsgrad 0 eller 1 må tekkingen skiftes ut, men tidspunktet for når dette er nødvendig er vanskelig å si noe om.
- Knekte takstein må skiftes.

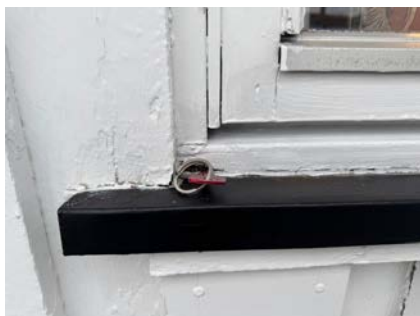
råte

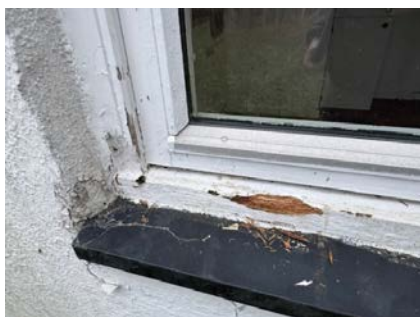
råte
