**Salgsobjekt:** Enebolig  
**Eierform:** Eiet  
**Byggeår:** 1870  
**BRA-i/BRA Total:** 252/285 m<sup>2</sup>  
**Tomtstr.:** 1586 m<sup>2</sup>  
**Soverom:** 5  
**Antall rom:** 10  
**Gnr./bnr.** Gnr. 98, bnr. 69

# Villa Hofgaard - gammel og ærverdig Sveitservilla med gangavstand til sentrum!

Befaringsdato: 03.04.2025

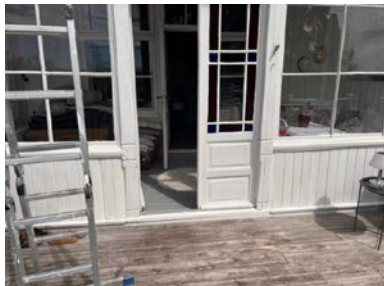
Innslående dørblad med enkle glass i glassveranda mot sørvest.

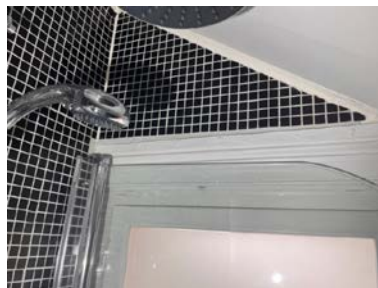
Glassvegg dekker ikke hele vinduet.
