Møllerenga 5, 9372 GIBOSTAD

**Enebolig og garasje med sentral beliggenhet på Gibostad - tre soverom, gangavstand til barnehage og skole.**

**Bygningssakkyndig**  
Raymond Meier

**Rapport kode:** 097048

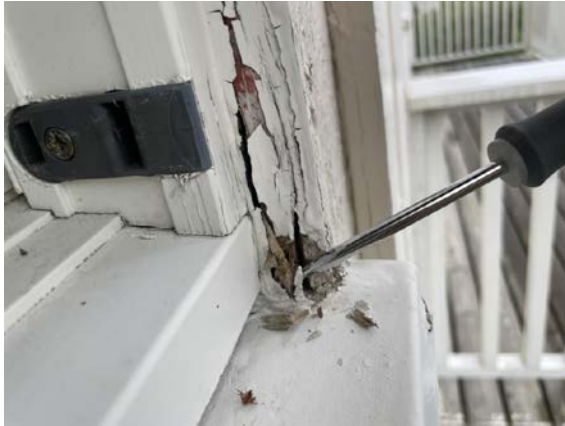
Dårlig detaljløsning rundt vindu, med manglende klaring mellom kledning og vannbrett.

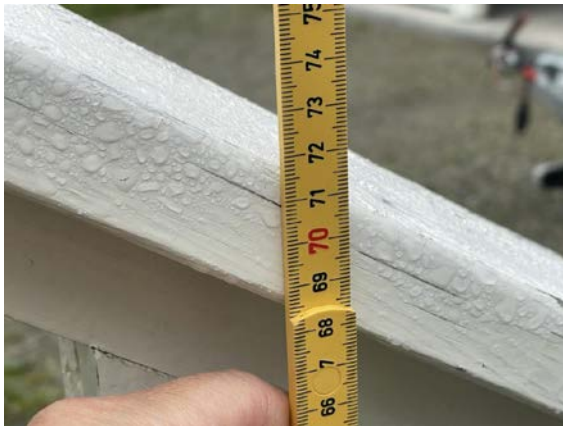
Rekkverk i trapp er ikke i henhold til krav.

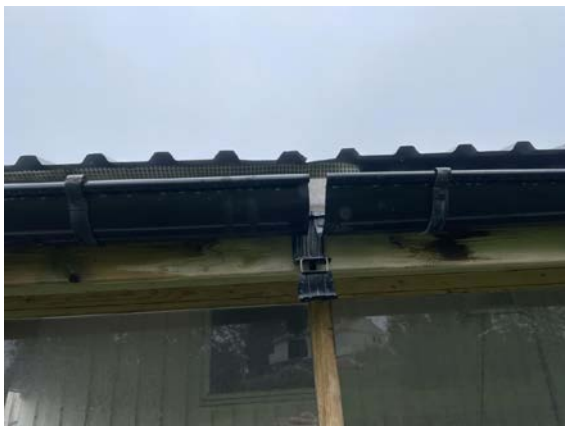
Ødelagte skjøtebeslag.

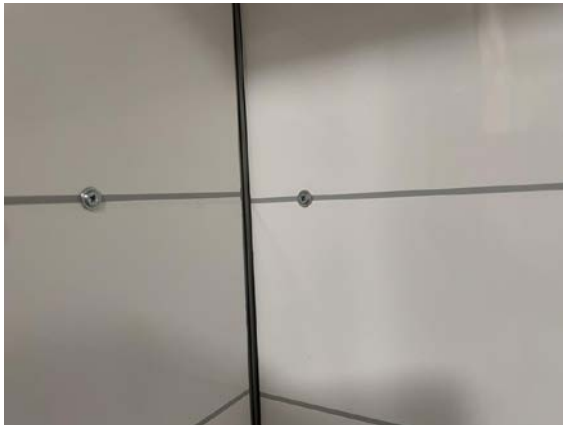
Veggplatene er ikke montert i henhold til produsentens anvisning. Det mangler plater enkelte steder. Det er store åpninger mellom plateskjøtene. Store skruer er synlig montert på utsiden av platene.

Badet må totalrenoveres. Feil og svakheter i konstruksjoner og utførelse vil da kunne utbedres som del av renoveringen.

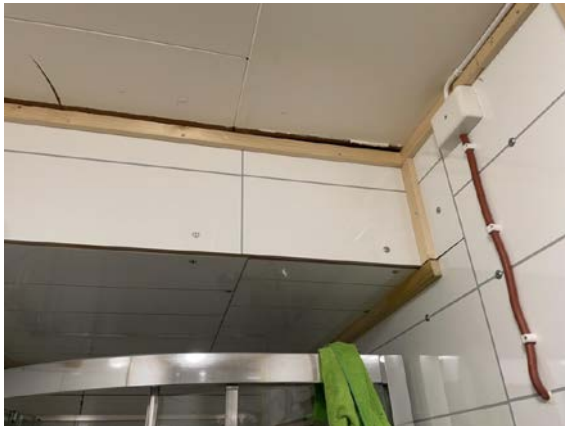
Feil utførelse av bygningsdel.  
Dårlig håndverksmessig utførelse.  
Store glipper og åpninger mellom  
materialoverganger.

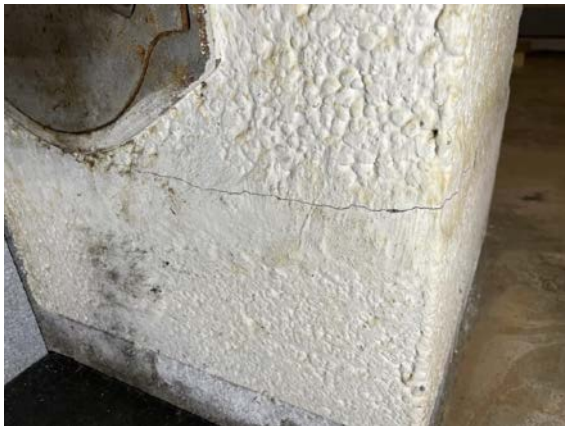
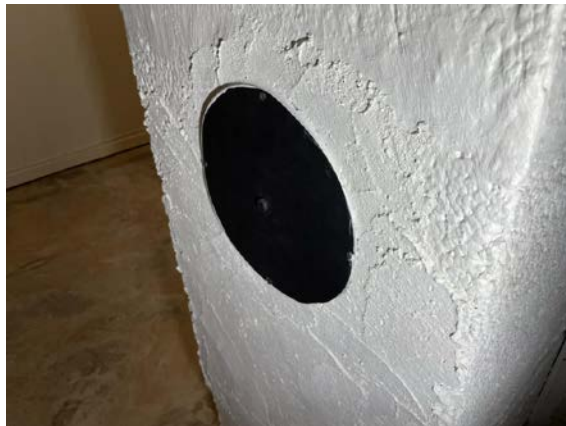
Det er sprekker i pipeløpet under feieluken. Det er sprekker i pipen rundt piperøret. Et tidligere piperørhull er blindet med beslag og fugemasse. Det foreligger ingen dokumentasjon på utførelsen.

Tettingen av det gamle hullet bør kontrolleres og eventuelt utføres på nytt med dokumentert løsning.

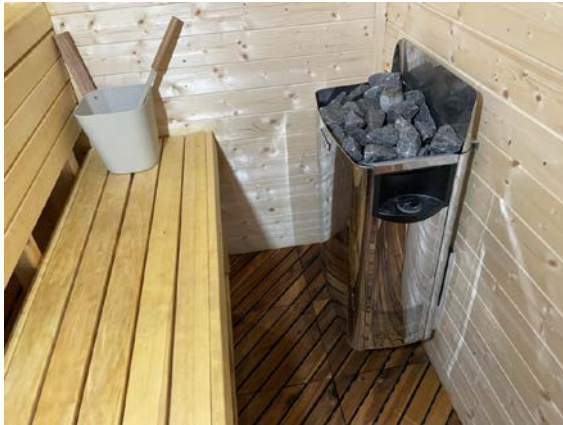
Uten dokumentasjon er det usikkerhet om ovnen er korrekt montert og i samsvar med gjeldende sikkerhetskrav. Dette kan medføre brannfare eller skade på konstruksjonen.

Det bør innhentes dokumentasjon fra produsent eller installatør. Alternativt bør installasjonen kontrolleres av kvalifisert fagperson for å sikre at den er forskriftsmessig utført.

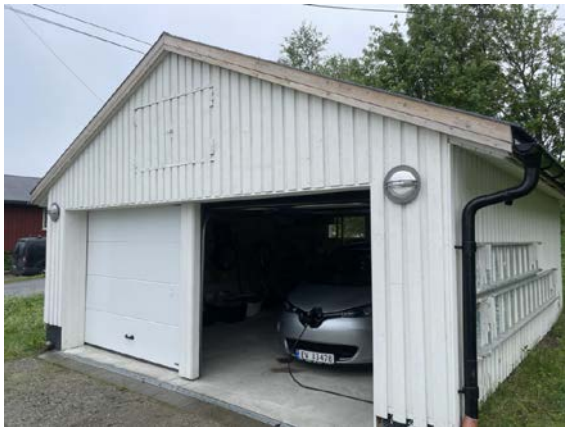
Økt risiko for fuktopptak og råteskader i treverket.  
Redusert levetid på konstruksjonen dersom forholdene vedvarer.

Det bør gjennomføres enkelt vedlikehold for å forhindre videre forringelse.  
Vurdér tiltak for å øke avstanden mellom terreng og trevirke, for eksempel ved å senke terrenget eller etablere en fuktsperre.
