Møllerenga 5, 9372 GIBOSTAD

**Enebolig og garasje med sentral beliggenhet på Gibostad - tre soverom, gangavstand til barnehage og skole.**

| Tilstandsrapport ..... | 33 |

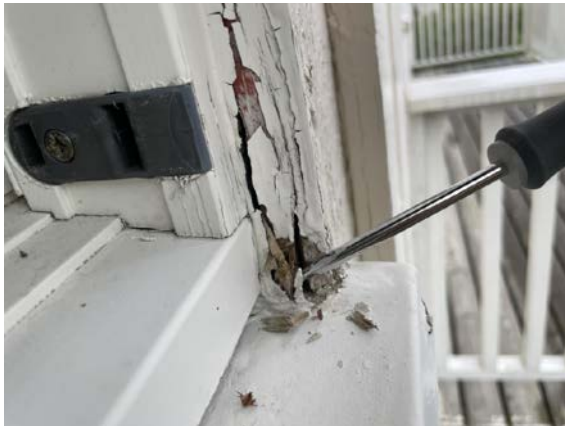
Dårlig detaljløsning rundt vindu, med manglende klaring mellom kledning og vannbrett.

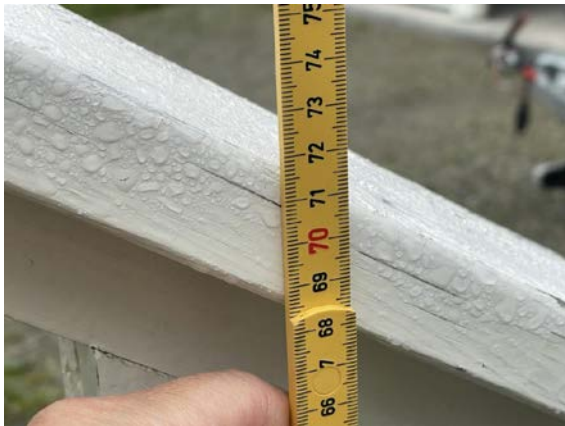
Rekkverk i trapp er ikke i henhold til krav.

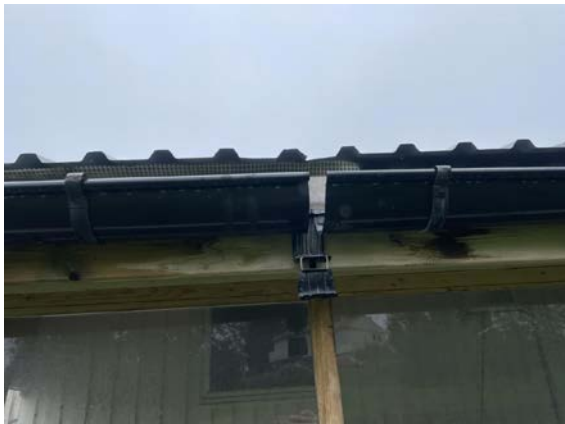
Ødelagte skjøtebeslag.

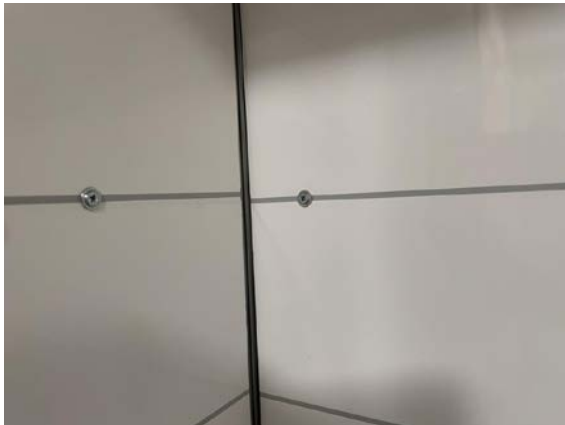
Veggplatene er ikke montert i henhold til produsentens anvisning. Det mangler plater enkelte steder. Det er store åpninger mellom plateskjøtene. Store skruer er synlig montert på utsiden av platene.

Badet må totalrenoveres. Feil og svakheter i konstruksjoner og utførelse vil da kunne utbedres som del av renoveringen.

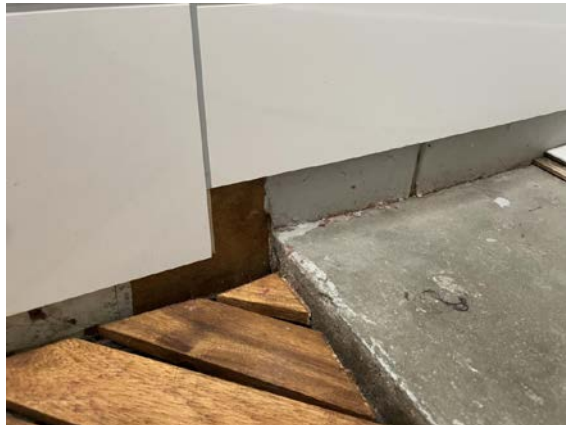
Veggplatene er ikke montert i henhold til produsentens anvisning. Det mangler plater enkelte steder. Det er store åpninger mellom plateskjøtene. Store skruer er synlig montert på utsiden av platene.

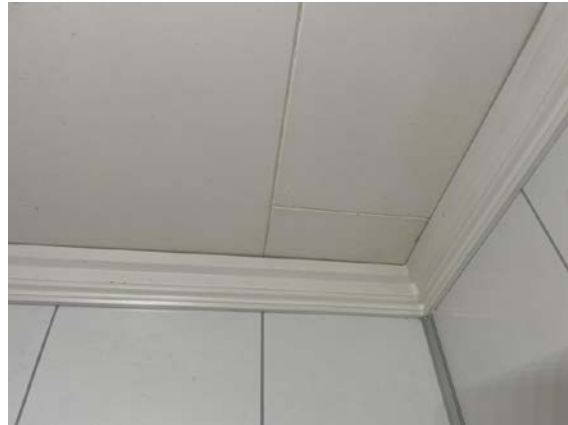
Det er registrert flekker på veggoverflater.

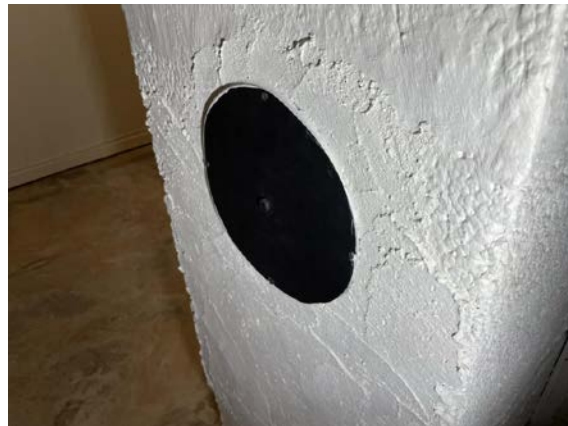
Det er sprekker i pipeløpet under feieluken. Det er sprekker i pipen rundt piperøret. Et tidligere piperørhull er blindet med beslag og fugemasse. Det foreligger ingen dokumentasjon på utførelsen.

Tettingen av det gamle hullet bør kontrolleres og eventuelt utføres på nytt med dokumentert løsning.

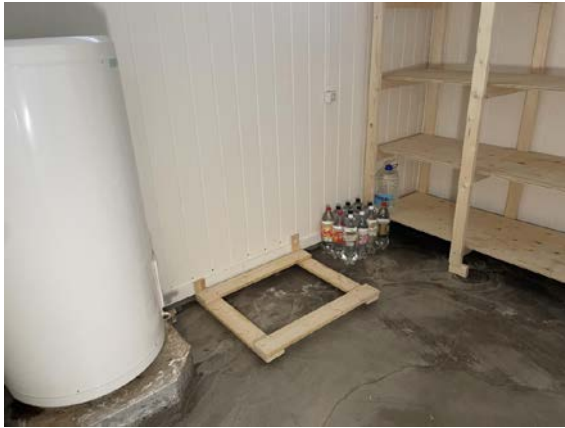
Økt risiko for lekkasjer og driftsproblemer på grunn av alder og slitasje.

Kobberrør som har passert forventet levetid kan svekkes og gi vannskader over tid.
