Vanglivegen 39, 2322 RIDABU

**Enebolig på Vangli med stor tomt!
Moderniseringsbehov.**

Befaringsdato: 04.02.2026

Rapportdato: 09.02.2026

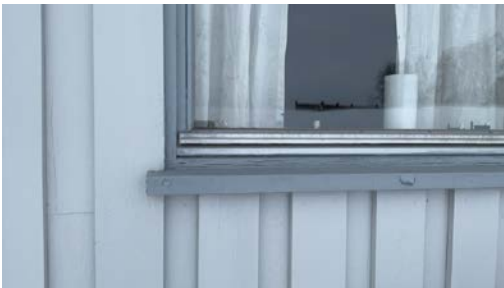
Avvik: Karmene i vinduer er slitte og det er sprekker i trevirket.

Værslitte karmen.

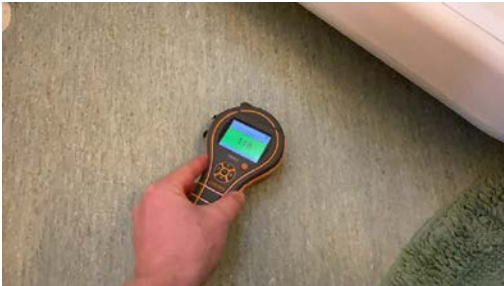
Med enkle fuktsøk ble det ikke registrert unormale verdier.

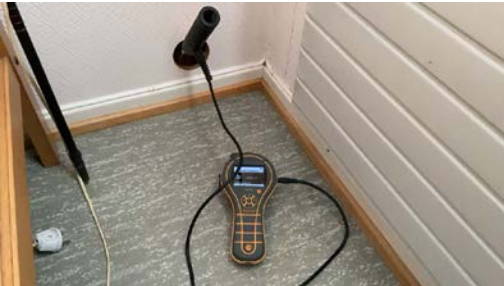
Hulltaking er foretatt uten å påvise unormale forhold.

Hulltaking utført fra tilstøtende rom.

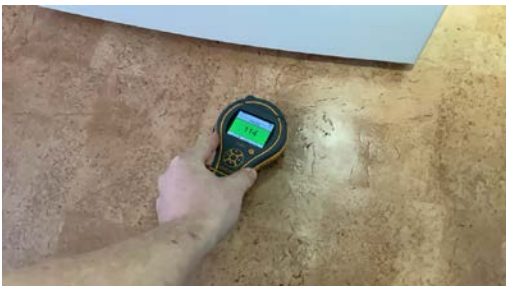
- Det er påvist at overflater har noe skader.

Med enkle fuktsøk ble det ikke registrert unormale verdier.

- Overflater må utbedres eller skiftes.

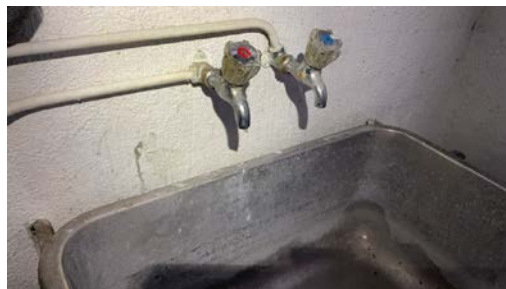
Kran i vaskekjeller drypper.

- I forbindelse med oppgradering av våtrom vil det være naturlig med utskiftning av rør.
- Armaturer/blandebatteri som lekker, må skiftes/utbedres
