# Tilstandsrapport

Enebolig

Turbinveien 49 , 1920 SØRUMSAND

Befaringsdato: 19.01.2026

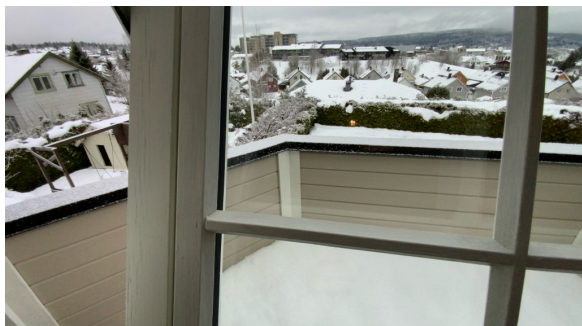
## Vinduer - 3

Vinduer bærer preg av noe manglende vedlikehold og med tanke på alder, er gummipakninger sprøe og punktering kan være en mulighet.

Bygningen har malte kjeller trevinduer med 2-lags glass.

Det anbefales at lyskasser støpes og forlenges for bedre lysforhold inne i bolig og at terrenget senkes med tanke på at det er lettere å komme ut som rømmingsvindu og at det ikke samler seg snø og lignende for tett opp mot vindu, noe som kan føre til fuktskader og unødig belastning av vindu.

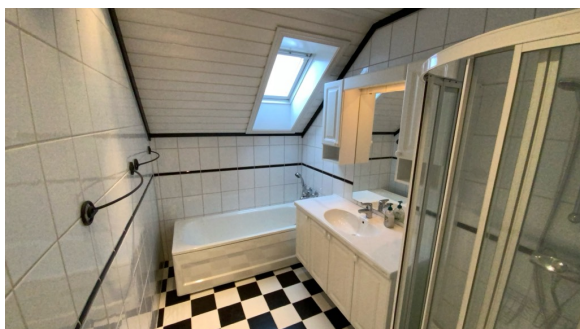
## 2.ETASJE > BAD

### TG 2 Overflater vegger og himling

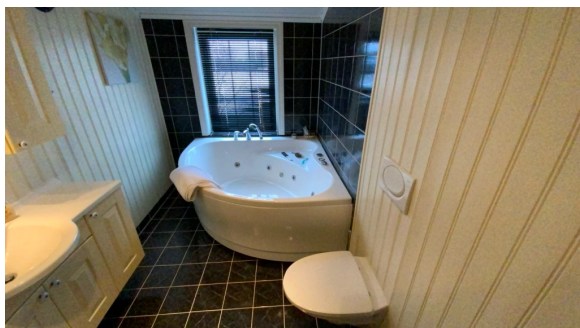
## 2.ETASJE > BAD 2

## TG 2 Overflater vegger og himling

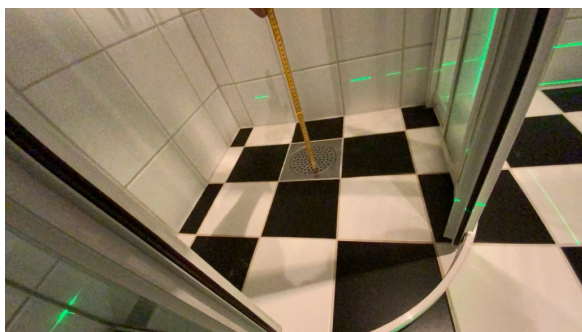
## KJELLER > BAD

## TG 2 Sluk, membran og tettesjikt

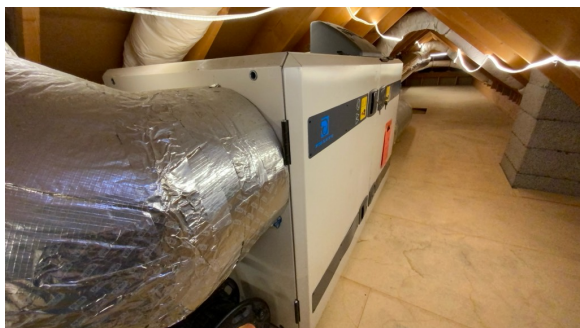
## TG 2 Varmesentral

Det er installert varmepumpe. Typen vann til vann. Det er foretatt boring for vann i grunnforhold.

- Det er ikke behov for utbedringstiltak siden varmesentralen fungerer i dag, men ut ifra alder kan skader plutselig oppstå på eldre anlegg.

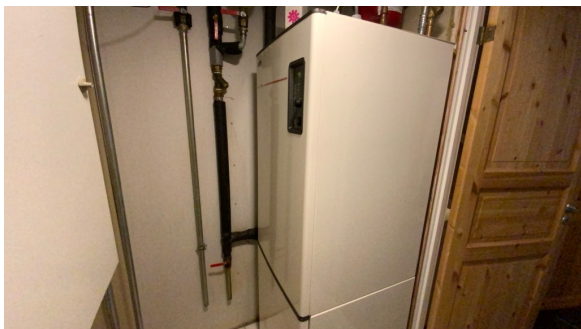
## 1 TG 2 Varmtvannstank

Varmtvannstanken er på ca. 200 liter.

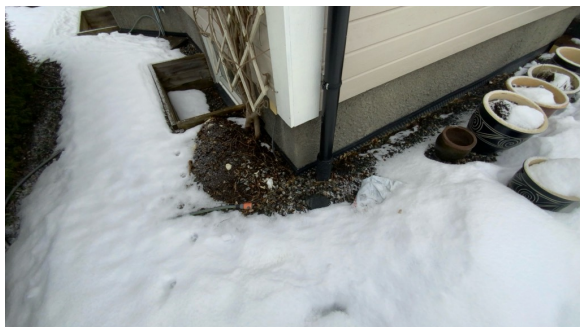
### TG 1 Fuktsikring og drenering

Årstall: 2004

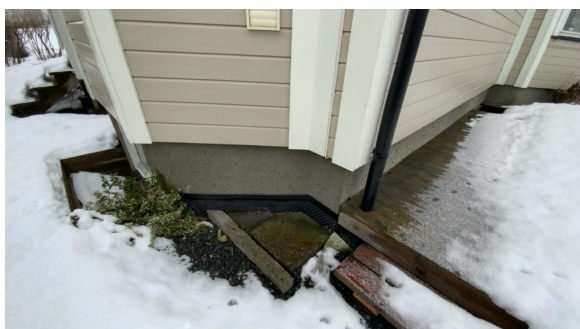
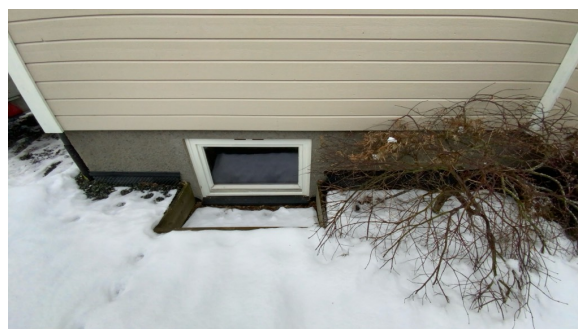
### TG 1 Grunnmur og fundamenter

Bygningen har sprøyte betonggrunnmur.

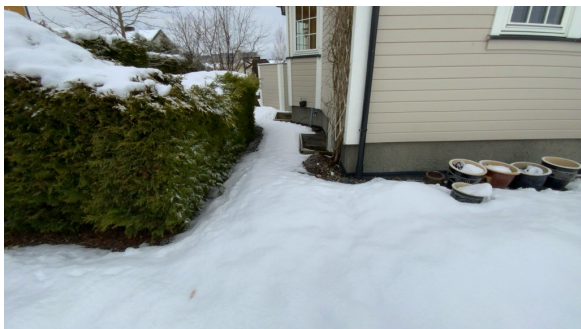
## Terrengforhold

Konsekvens ved manglende fall kan føre til at overflatevann samler seg inntil grunnmuren, noe som øker risikoen for fuktskader og skader på konstruksjonen.

- Det bør foretas nærmere undersøkelser av tomta når den er snøfri.

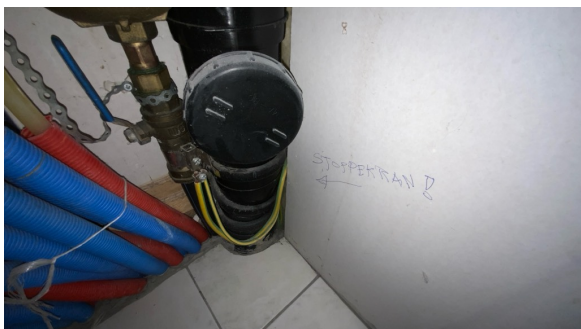
## Utvendige vann- og avløpsledninger

Utvendige avløpsrør er av plast Utvendige vannledninger er av plast (PEL) Det er offentlig avløp via private stikkledninger Det er offentlig vannforsyning via private stikkledninger. Vann og avløpsledninger er fra 2004.

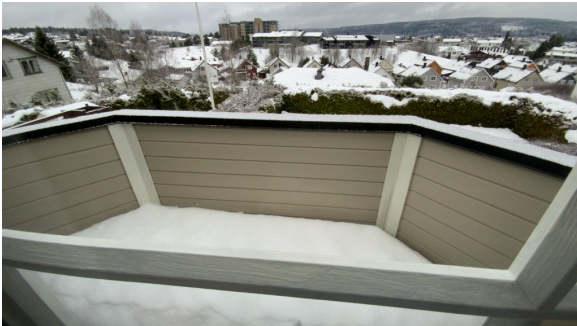
- Det er ikke krav om utbedring av rekkverkshøyde opp til dagens forskriftskrav.
