Nils Eriksens vei 7 , 8610 MO I RANA

**GRUBEN | Enebolig over tre plan  
med integrert garasje | Inneholder  
bl.a. 3 soverom, 2 bad, stue og  
kjøkken**

# Tilstandsrapport

Befaringsdato: 10.11.2025

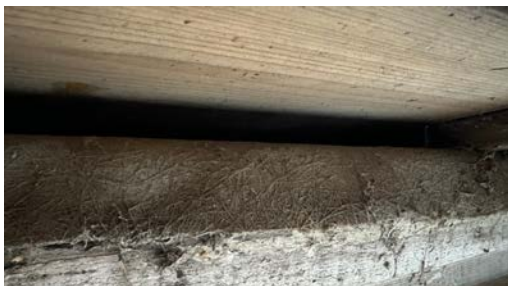
Glassfibermembran under terrasse.

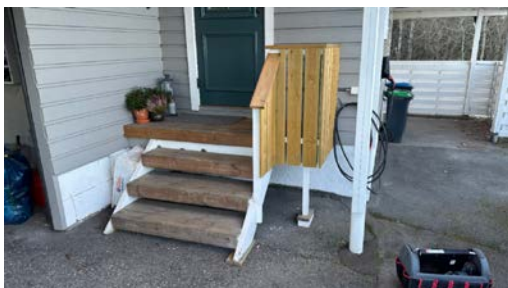
## TG 1 Utvendige trapper

Trapp av tre til repos foran inngangspartiet.

Trapp av tre til terrassen.

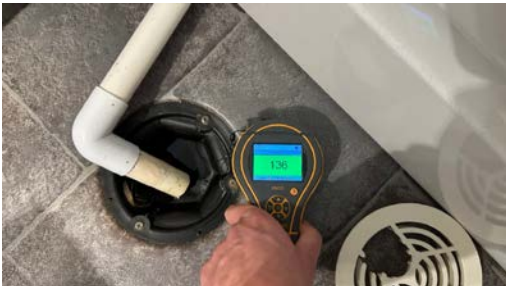
## LOFTETASJE > BAD

- Manglende oppgradering av våtrommet medfører høy risiko for at konstruksjonene ikke vil tåle vanlig bruk av vann eller lekkasjer. Dette kan føre til fuktskader på tilstøtende konstruksjoner.

Det er påvist utettheter i våtsoner som vil medføre fuktskader på tilliggende konstruksjoner ved lekkasje eller høyt damptrykk fra våtrommet.

Det bør etableres tilfredsstillende fall mot sluk for å sikre god avrenning og unngå vannansamling, som kan føre til fuktskader.

Utette rørgjennomføringer i vegg under servant må tettes for å hindre vanninntrenging og påfølgende skade på konstruksjonen.

Overgangen mellom belegget og veggplater må utbedres, og veggplater som ikke er egnet for direkte vannpåvirkning bør byttes ut, for å redusere risikoen for fuktskader og muggevekst.

Det anbefales å etablere mekanisk ventilasjon for å sikre tilstrekkelig luftutskifting og redusere risiko for fuktproblemer.

Våtrommet må totalrenoveres. Alle forhold med tettesjikt, våtsone, sluk m.m. må dokumenteres.

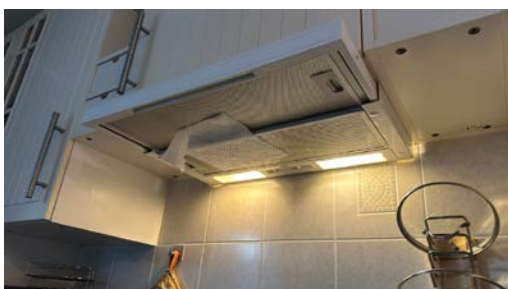
Funksjonstest av avtrekk.

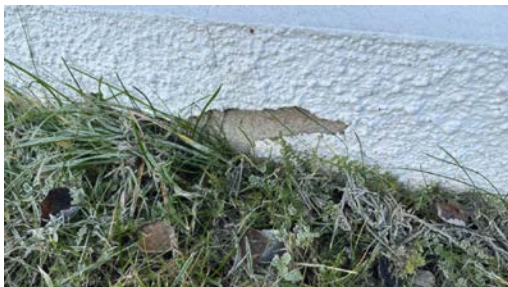
Noe avflaking av puss.
