Ringsjøvegen 116, 2838 SNERTINGDAL

**Unik mulighet - sjelden hytte med særpreg, sjel og sjarm - utsikt til vannet - nær badeplass, turområder og skiløyper.**

Befaringsdato: 13.02.2025

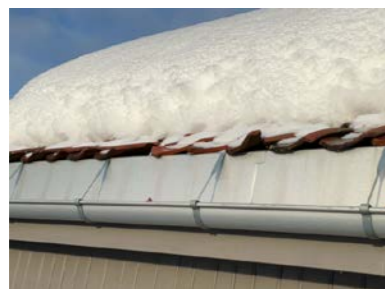
Tak mot sør-vest:  
Flere knekte takstein ytterst på tak, usikkert hvordan tilstanden er under snøen. Forholdet gis tilstandsgrad 3.

Lokal utbedring kan gjøres for å forlenge brukstiden til taktekkingen. Likevel bør man påregne at taktekkingen må skiftes ut, da risikoen for lekkasjer er høy på eldre takteknninger.

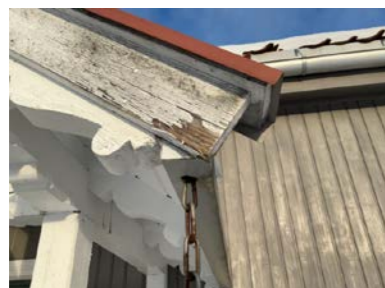
Vindski har behov for vedlikehold.

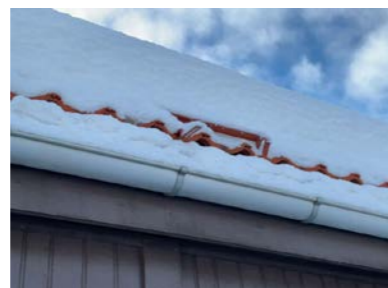
Deformert takstige.

Konsekvensen kan være redusert brukstid. Takstige må utbedres.

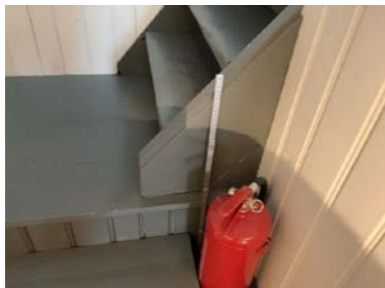
Manglende rekkverk i deler av trapp. Forholdet gis tilstandsgrad 3.

Konsekvensen for nevnte avvik kan være fallulykker, tiltak for å bedre sikkerheten anbefales.

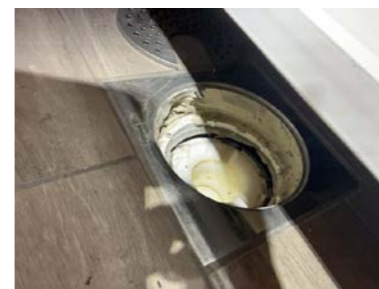
- Det er avvik: Da underliggende membran ikke kan kontrolleres kan det ikke gis garanti for flislagte flater. Slukmansjett er ikke mettet med membran. Hullrom bak slukmansjett. Dette kan øke risikoen for at denne kan skades, og er sannsynligvis på grunn av feil høyde på sluk og/eller manglende slukforhøyer.

Kontroll av sluk.

Innhent dokumentasjon på våtrommet om mulig. Feilmontering kan føre til redusert brukstid.

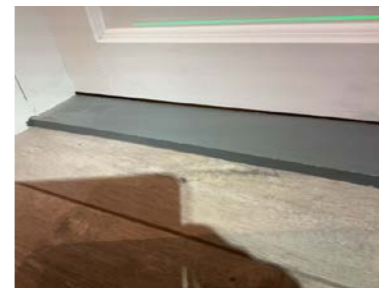
Tilluftspalte under dør er ikke tilstrekkelig stor.

- Det bør etableres tilluft til våtrommet.
