Ringsjøvegen 116, 2838 SNERTINGDAL

**Unik mulighet - sjelden hytte med  
særpreg, sjel og sjarm - offentlig  
vann/avløp - strøm - bilveg helt  
frem - nær vannet.**

Befaringsdato: 16.09.2025 Rapportdato: 16.09.2025 Oppdragsnr.: 20995-2183 Referansenummer: AR1717

Autorisert foretak: KonturTakst AS Sertifisert Takstingeniør: Thomas Sirirud

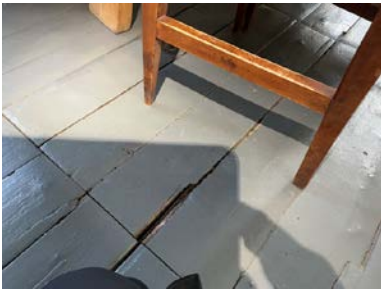
Luke i stue er fastskrudd.

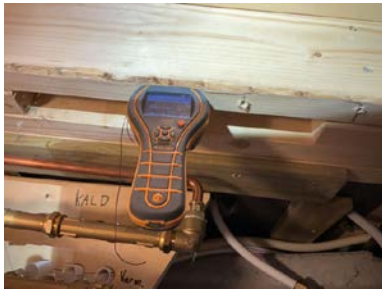
Enkel fuktmåling i etasjeskiller teknisk brønn viste tørre verdier.

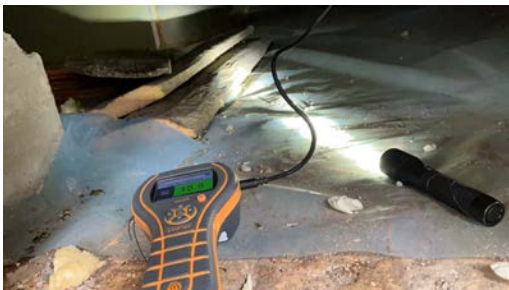
Fuktmåling i etasjeskiller i krypkjeller viste tørre verdier.

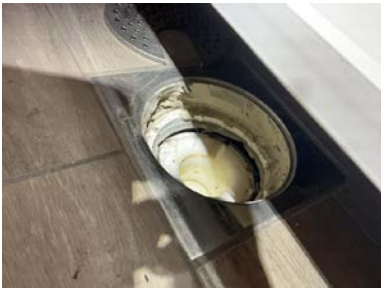
1. ETASJE > BAD

Kontroll av sluk.

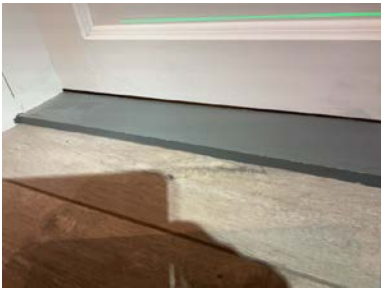
1. ETASJE > BAD

Tilluftsspalte under dør er ikke tilstrekkelig stor.

• Det bør etableres tilluft til våtrommet.

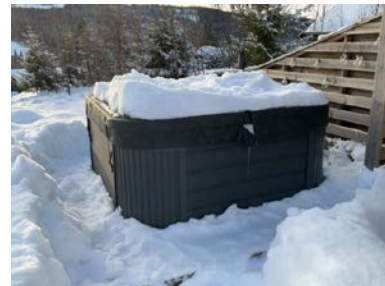
Jacuzzi på eiendommen. Installasjonen er ikke tilstandsvurdert.
