Ringsjøvegen 116, 2838 SNERTINGDAL

**Unik mulighet - sjelden hytte med  
særpreg, sjel og sjarm - offentlig  
vann/avløp - strøm - nær vannet.**

# Tilstandsrapport

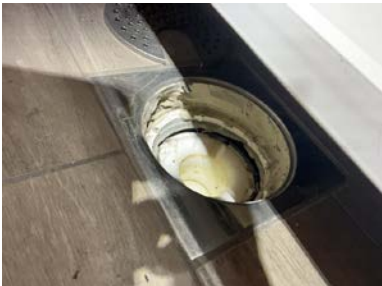
Kontroll av sluk.

Innhent dokumentasjon på våtrommet om mulig. Feilmontering kan føre til redusert brukstid.

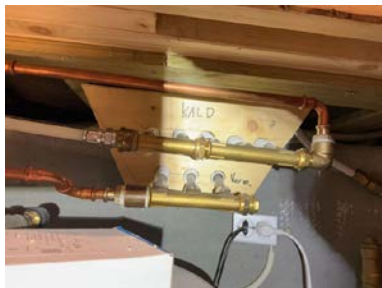
Vannfordelere i teknisk brønn.
