Ringsjøvegen 116, 2838 SNERTINGDAL

Ny hytte til påske - unik hytte med sjel og sjarm -offentlig vann/avløp, strøm, veg frem -nær vannet og skiløype.

Befaringsdato: 16.09.2025 Rapportdato: 16.09.2025 Oppdragsnr.: 20995-2183 Referansenummer: AR1717

Autorisert foretak: KonturTakst AS Sertifisert Takstingeniør: Thomas Sirrud

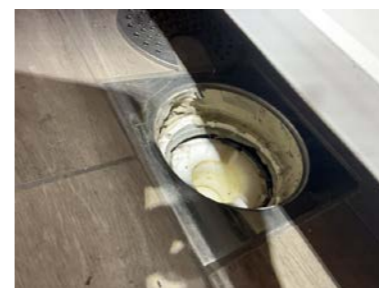
1. ETASJE > BAD

Kontroll av sluk.

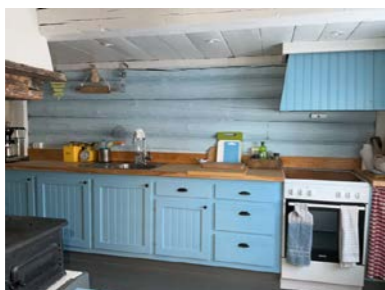
1. ETASJE > KJØKKEN

Oversiktsbilde av kjøkken.

Det bør monteres lekkasjedeteksjon ved oppvaskkum. Konsekvensen av påviste avvik er for eksempel redusert brukstid og fuktskader.

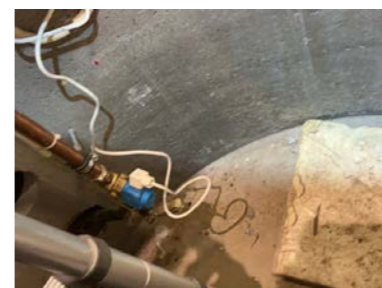
Hovedstoppekran og vannstoppeventil i teknisk brønn under hytta.

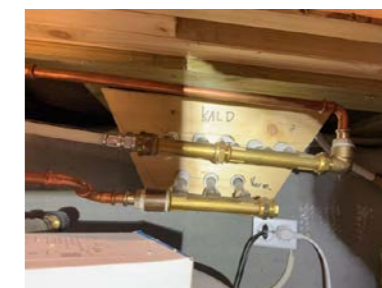
Vannfordelere i teknisk brønn.

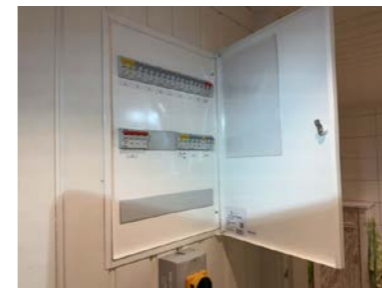
Sikringsskap utenfor bad.

Jeg anbefaler på generelt grunnlag utvidet el-kontroll i forbindelse med boligsalg.
