Seljeveien 5, 7200 KYRKSÆTERØRA

**Enebolig med garasje beliggende i  
rolig og barnevennlig boligområde

Enebolig  
Seljeveien 5, 7200 KYRKSÆTERØRA  
HEIM kommune  
gnr. 61, bnr. 189

Befaringsdato: 03.12.2025 Rapportdato: 15.12.2025 Oppdragsnr.: 20704-1641 Referansenummer: EH1847

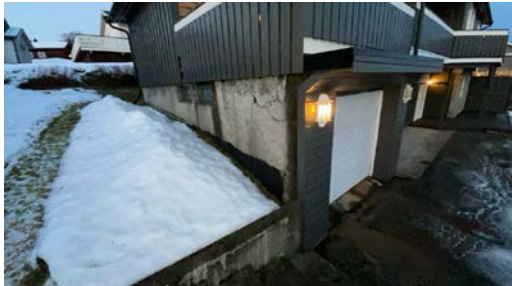
- Det er avvik:
- Tettesjikt på betongdekke til veranda har nådd over halvparten av forventet levetid. Mangler tekking på fremre del av betongdekke.
- Det er ikke montert takrenne for oppsamling av vann som medfører fukt på vegg med påfølgende skader på vindu og sprekker i puss på vegg.
- Det er sort mugg i himlingsbord som følge av fukt og utilstrekkelig ventilering
- Slitte vinduer som ikke er mulig å åpne
- Sprekker i grunnmur grunnet fukt

- Tiltak:
- Ventilering av garasje bør utbedres.
- Øvrige tiltak med taktekking må ses i sammenheng med pkt. Veranda over garasje
- Skifte av vinduer må påregnes
- Utbedring av sprekker i murpuss må påregnes når det er redusert fuktbelastningen ved å samle opp vann fra betongdekke

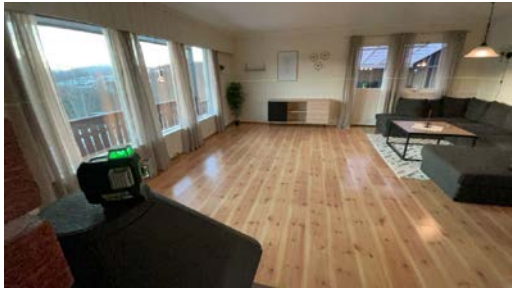
- Det er målt høydeforskjell på mellom 15-30 mm gjennom hele rommet. Tilstandsgrad 2 gis med bakgrunn i standardens krav til godkjente måleavvik.
- 1. etasje
- Plassering av laser ved kontroll av stue. Det er målt 20 mm høydeforskjell gjennom rommet. TG 2

1. etasje  
Plassering av laser ved kontroll av stue. Det er målt 20 mm høydeforskjell gjennom rommet. TG 2

- For å få tilstandsgrad 0 eller 1 må høydeforskjeller rettes opp. Det vil imidlertid sjelden være økonomisk rasjonelt som et enkeltstående tiltak i en bolig som dette. Dersom boligen en gang skal renoveres, kan man vurdere slike tiltak.

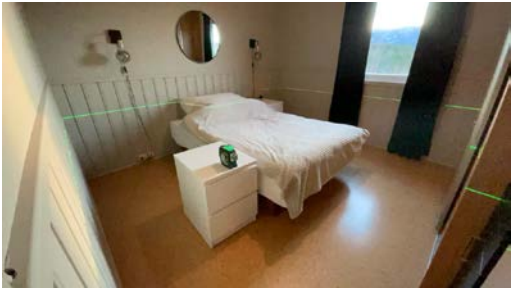
1. etasje  
Plassering av laser ved kontroll av soverom 1. Det er målt 6 mm høydeforskjell gjennom rommet. TG 1

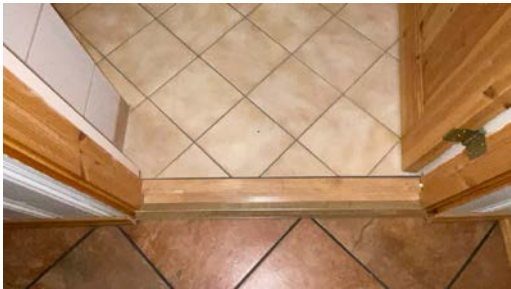
Standard dørterskel uten tilluft

- Det bør være minimum 10 mm spalte under dør for tilluft.
  - Tilluft bør komme via spalte under eller over dør for å bidra til god luftskiftning i boligen.
- Konsekvens/risiko: Uten tilstrekkelig tilluft reduseres effekten på ventilasjon og det kan medføre over tid grobunn for mugg, sopp eller råte.

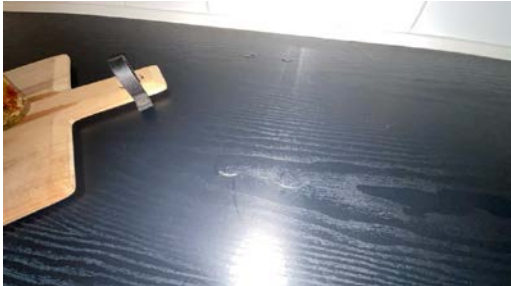
Merker i folie på benkeplate

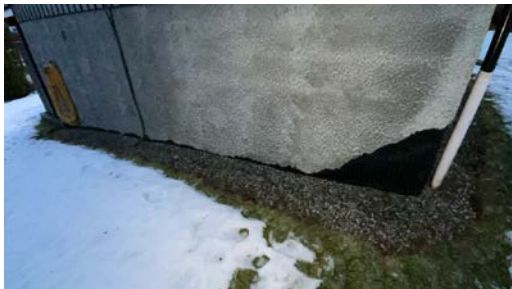
- Grunnmursplast er lagt feil på øvre hjørne slik at der fare for fukt kommer inn bak grunnmursplast

Synlig grunnmursplast på siden av boligen

- Tiltak for redrenering rundt boligen kan ikke utelukkes.
- Overvåk tilstanden jevnlig. For å få tilstandsgrad 0 eller 1 må dreneringen skiftes ut, men tidspunktet for når dette er nødvendig er vanskelig å si noe om. Bruken av underetg/kjeller vil og være avgjørende.

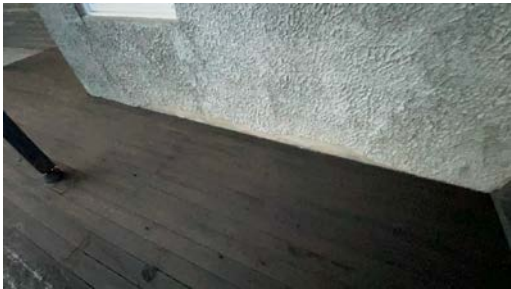
- Grunnmuren har sprekkdannelser.

- Grunnmuren har riss/mindre sprekker ved garasje og ved kjellervindu

Sprekk i puss ved vindu

- Ikke behov for umiddelbare tiltak, men sprekker bør overvåkes over tid og tiltak må vurderes ut fra hvordan dette utvikler seg.
