Jærveien 1176, 4375 HELLVIK

**Betydelig oppgradert  
kombinasjonslokale med  
boligdel og næringsdel.**

# Tilstandsrapport

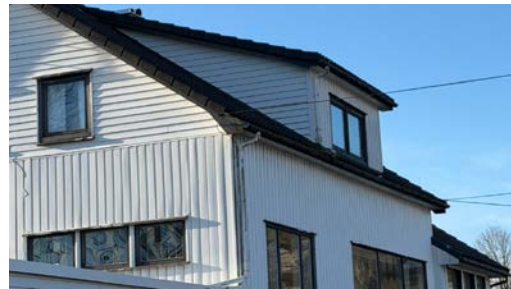
## TG 2 Veggkonstruksjon

Veggene har tømmer konstruksjon, utvendig kledd med plastkledning.

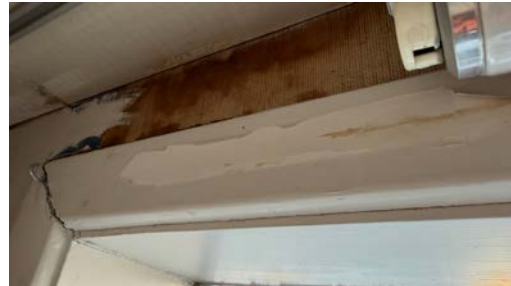
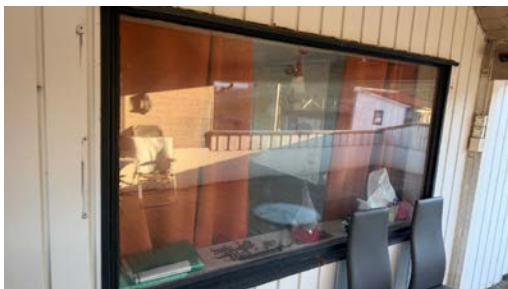
## TG 2 Dører

Bygningen har stål/aluminiums hovedytterdør og malt balkongdør i tre.  
Balkongdør 2. etasje 2018.

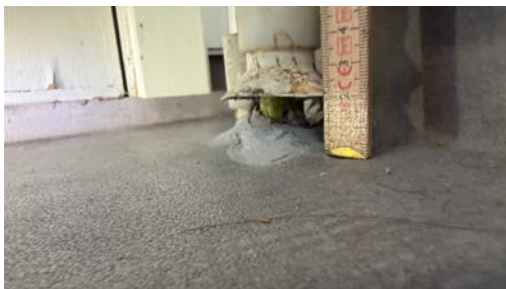
## 2. ETASJE - HOVEDDEL > BAD/VASKEROM

### ! TG 2 Sluk, membran og tettesjikt

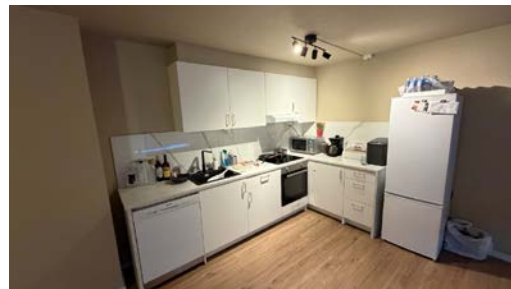
## 1. ETASJE - BOLIG 1 > STUE/KJØKKEN

### TG 1 Avtrekk
