Jærveien 1176, 4375 HELLVIK

**Betydelig oppgradert  
kombinasjonslokale med  
boligdel og næringsdel.**

# Tilstandsrapport

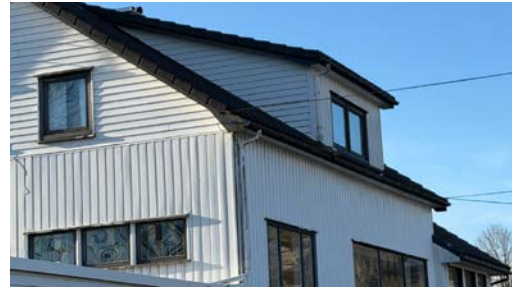
## TG 2 Veggkonstruksjon

Veggene har tømmer konstruksjon, utvendig kledd med plastkledning.

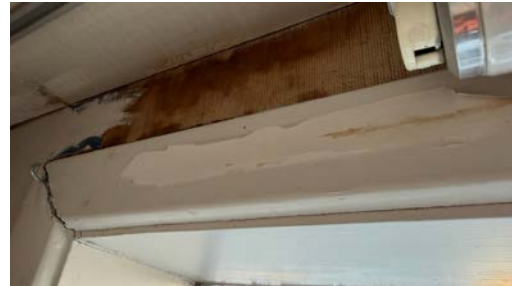
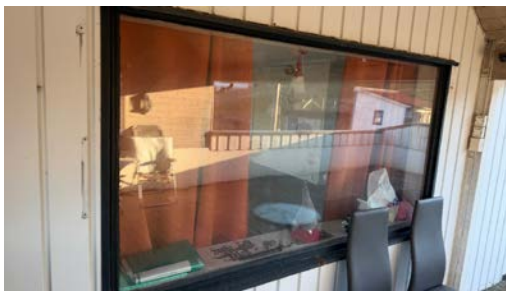
## TG 2 Dører

Bygningen har stål/aluminiums hovedytterdør og malt balkongdør i tre. Balkongdør 2. etasje 2018.

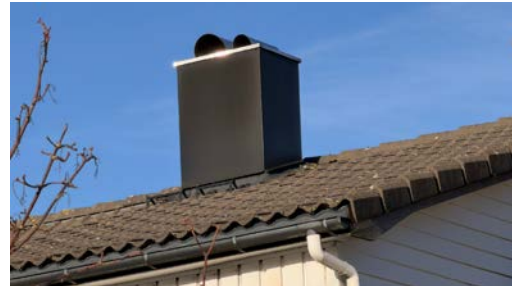
### TG 2 Overflater

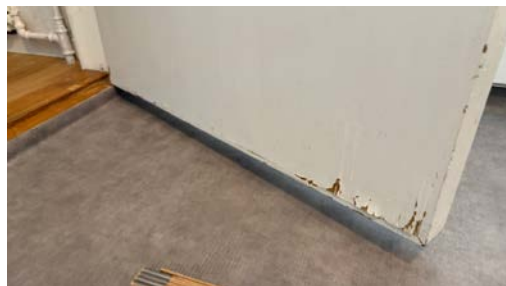
### 2. ETASJE - HOVEDDEL > BAD/VASKEROM

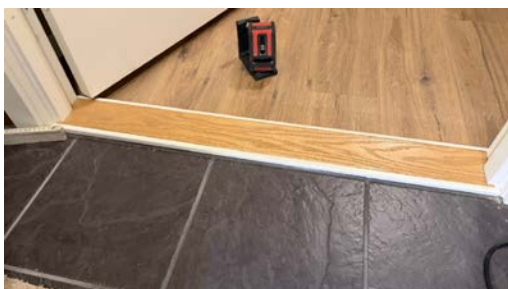
## 1. ETASJE - BOLIG 1 > BAD/VASKEROM

### TG 3 Sluk, membran og tettesjikt
