Fintlandsmonan 20, 4440 TONSTAD

**Eiendom med fantastisk  
beliggenhet, stor tomt og bolig  
med mye potensiale**

Befaringsdato: 23.03.2026

Rapportdato: 30.03.2026

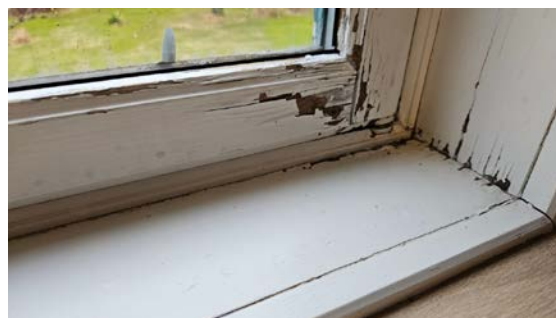
Eksempel på vinduskarm.

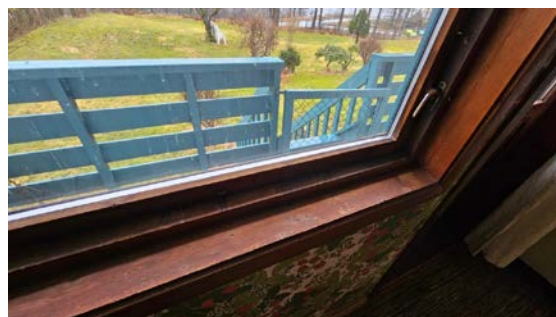
Eksempel på vinduskarm.

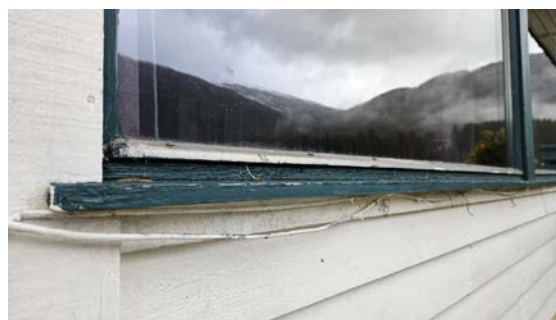
Bildet viser karmen og vannbord med slitasje.

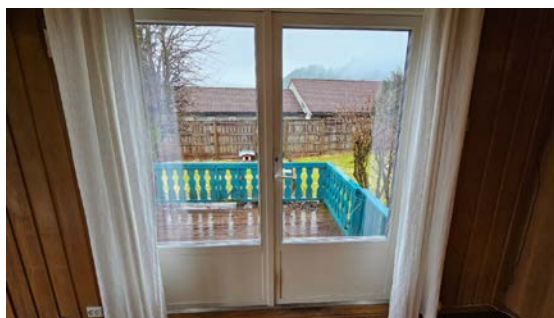
Terrassedøren i stuen.

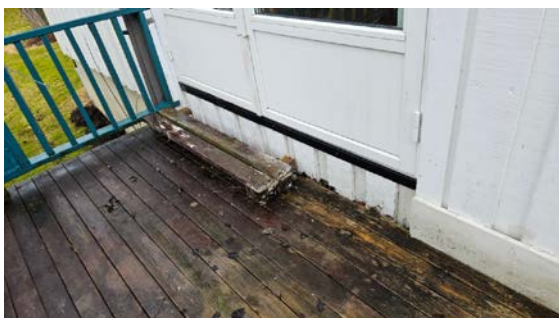
Bildet viser ett høyt opptrinn med enkelt trinn.

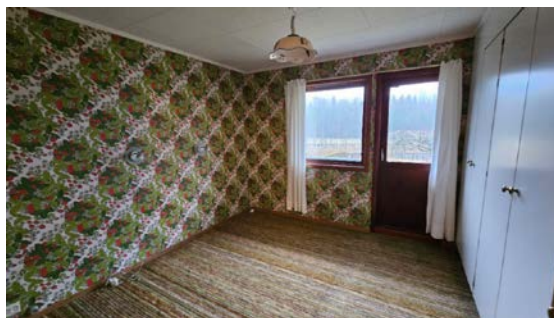
Eksempel på overflater 1 etasje

Boligen fremstår som renoveringsobjekt. Det må påregnes oppgradering av innvendige overflater.
