Andebuveien 970, 3158 ANDEBU

Tilstandsrapport

Befaringsdato: 21.04.2026

Rapportdato: 23.04.2026

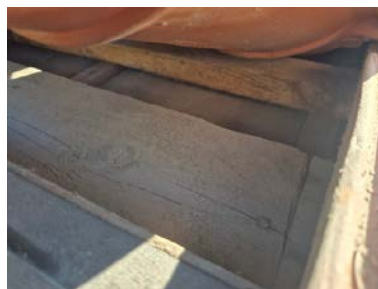
Noe avskallinger på kanter av takstein.

Eldre type takpapp.
