Fogdveien 34, 8079 BODØ

**Alstad - Stor attraktiv
utsiktseiendom, kanon bra tomt, 5
soverom, 2 bad, stor stue,
moderne kjøkken, sol,sol,sol**

Tilstandsrapport

Befaringsdato: 08.04.2026

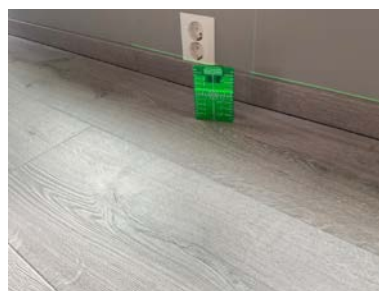
Stue 1 etasje

- Det er målt høydeforskjell på mellom 15-30 mm gjennom hele rommet. Tilstandsgrad 2 gis med bakgrunn i standardens krav til godkjente måleavvik.

- For å få tilstandsgrad 0 eller 1 må høydeforskjeller rettes opp. Det vil imidlertid sjelden være økonomisk rasjonelt som et enkeltstående tiltak i en bolig som dette. Dersom boligen en gang skal renoveres, kan man vurdere slike tiltak.

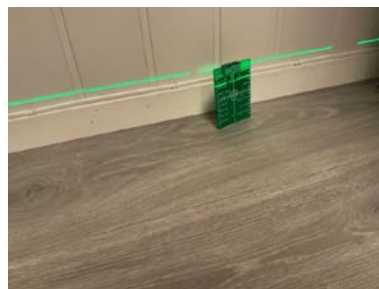
Kjellerstua

Det er avvik i kjellerstua

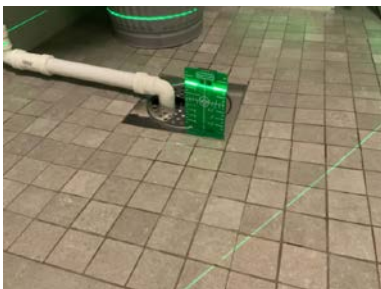
UNDERETASJE > VASKEROM

! TG 1 Sluk, membran og tettesjikt

Det er plastsluk og smøremembran med dokumentert utførelse.
