Helligbergvegen 68, 8663 MOSJØEN

**3-roms rekkehus med flott utsikt  
over Vefsnfjorden og gode  
solforhold. Nært fine turområder.**

| Tilstandsrapport ..... | 38 |

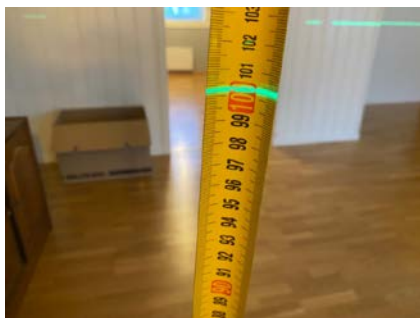
Måleavvik hovedetasjen.

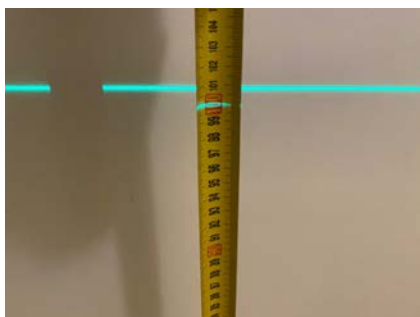
Måleavvik underetasjen.

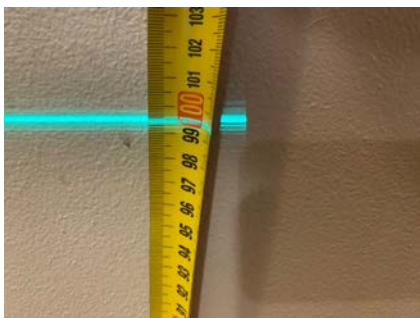
Måleavvik underetasjen.

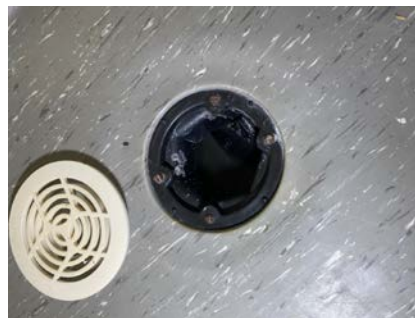
Plastsluk.

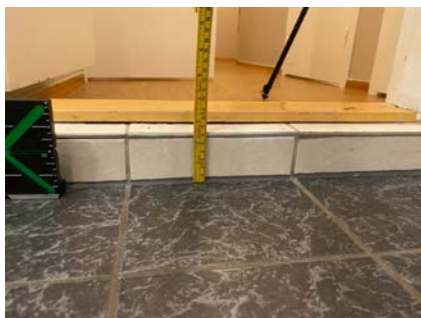
- Til tross for avviket i fall/høydeforskjell til sluk, vil gulvet fortsatt kunne lede vann mot sluket, men med redusert effektivitet. Dette kan potensielt øke risikoen for vannansamling i enkelte områder av badet. Vær oppmerksom ved bruk. For å få tilstandsgrad 0 eller 1 må gulvet bygges med riktig fall til sluk. Det vil imidlertid sjelden være økonomisk rasjonelt som et enkeltstående tiltak. Ved en eventuell renovering, påse at badet bygges med tilfredsstillende fall til sluk.

Høyde til underkant terskel.
