Kirkegaten 19, 3132 HUSØYSUND

Tilstandsrapport

Befaringsdato: 07.05.2026

Rapportdato: 12.05.2026

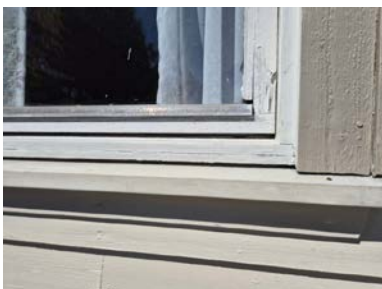
Værslitt vindu.

Det bør vurderes utskifting av vinduene.

Dersom tiltak ikke gjennomføres, kan det oppstå økt varmetap, trekk, kondens og ytterligere forringelse av treverket, noe som kan medføre behov for mer omfattende reparasjoner på sikt.

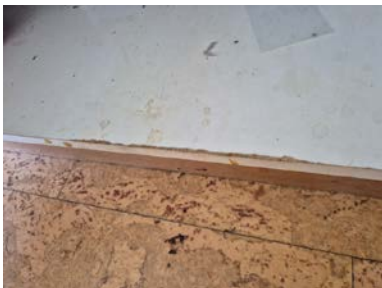
Sveller på bunnplate.

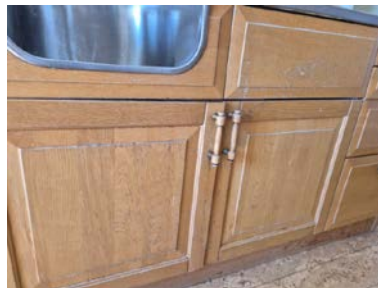
Slitasje på fronter.
